R U S E L L A E

RELAZIONE PRELIMINARE DELLA QUINTA E DELLA SESTA CAMPAGNA DI SCAVO

(maggio-luglio 1963 — maggio-giugno 1964) *

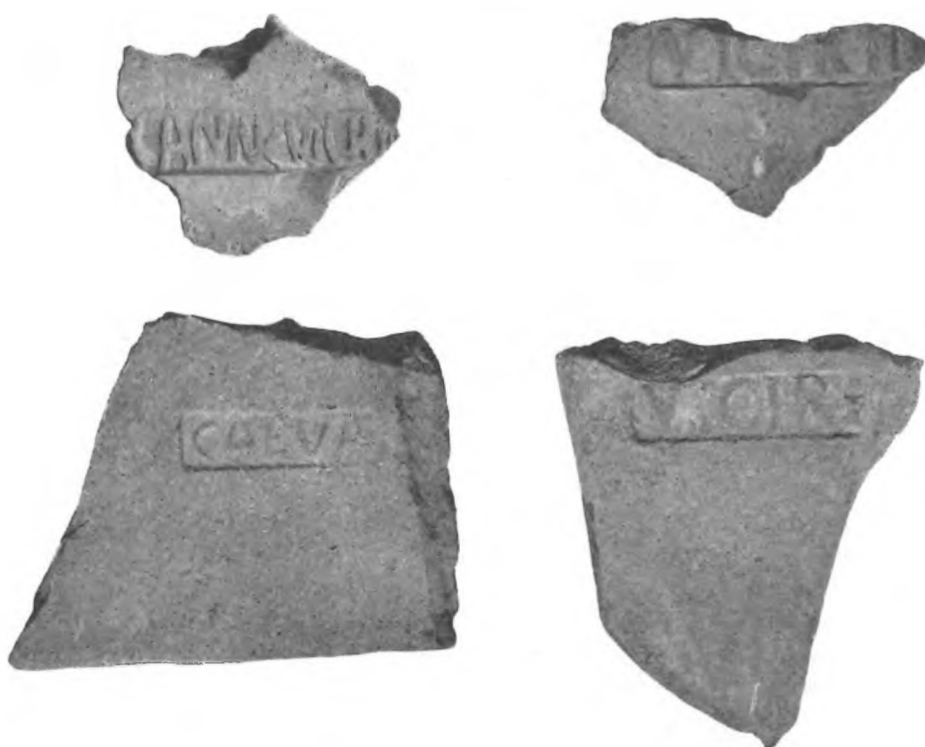
fig. 2: Bolli di mattoni dalla zona del Foro.

che nel tratto per ora in luce è a bozzette disposte però a spina di pesce; tra i due muri vi è una fascia in terra battuta, poi un piano di tegole capovolte (misuranti cm. 61-63 x 47-48); una di queste tegole ha il bollo VICIRI e un altro bollo uguale è stato trovato su un frammento di tegola nell'ultimo strato a contatto delle lastre del Foro e della sottofondazione dei gradini (2) (fig. 2). Nello strato superficiale, sempre nella zona dei

bolli, fra cui quattro col bollo CALPVA (cfr. *fig. 2*) (25) e qualche frammento di terracotta architettonica. Qualche tratto di intonaco era ancora conservato sulle pareti.

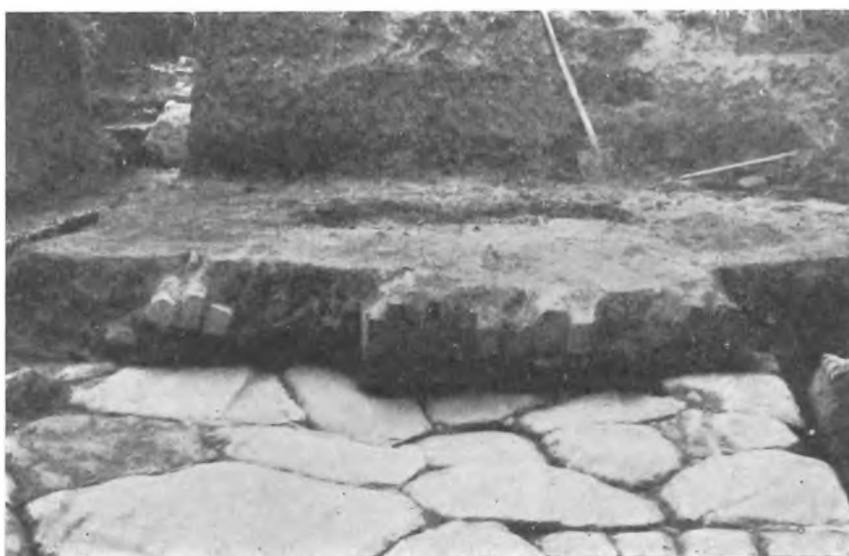
fig. 3: Il tratto di muro caduto sulla strada, durante lo scavo. Da Nord.

tenessero al crollo della facciata. Un terzo gruppo, in condizioni relativamente migliori dei precedenti perché era possibile notare ancora chiaramente due fasce di nove mattoni ciascuna alternate a due fasce di cinque filari di bozzette di pietra, è venuto in luce nella campagna del 1963 di fronte all'ultima parte dell'edificio poco prima dell'angolo S.O. (figg. 3-4). L'estremità

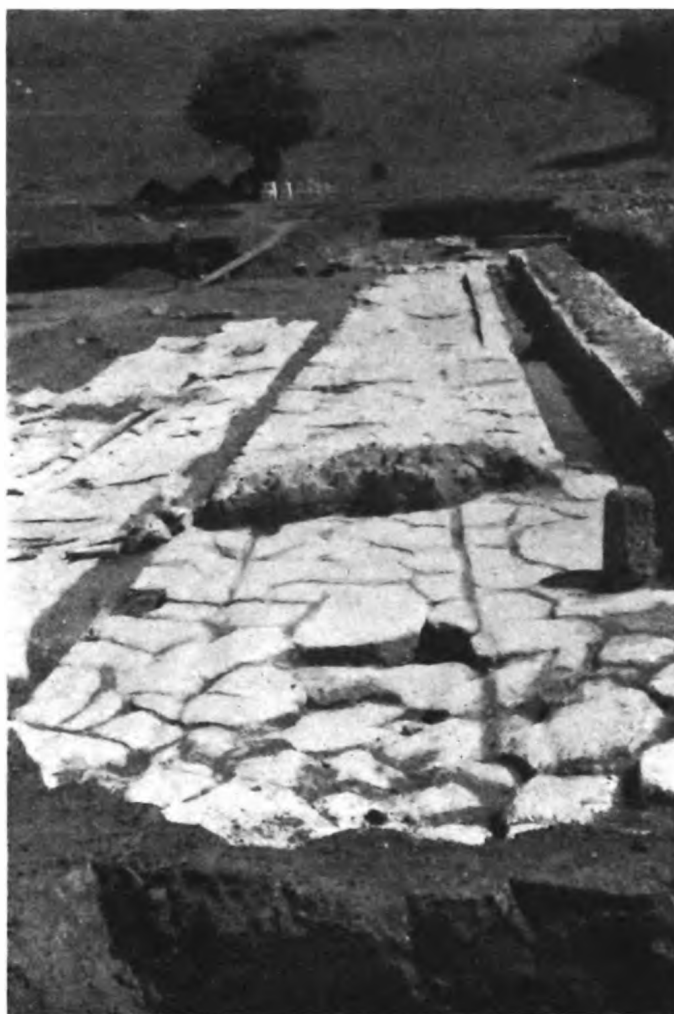
fig. 4: Il tratto di muro caduto sulla strada visto da Sud.

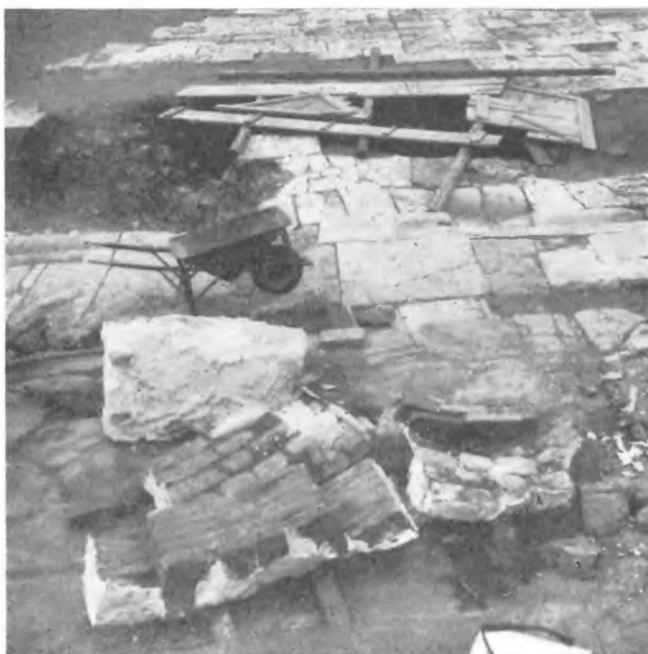
fig. 5: Sezioni del muro durante il restauro.

del tratto caduto arrivava quasi al limite della strada e iniziava a circa m. 1.20 dal filo del muro dell'edificio *d*). Per renderci conto di questa struttura, che è l'unica testimonianza rimasta della facciata, o almeno di una parte di essa, si è pensato di rialzare il tratto caduto collocandolo su uno zoccolo di cemento

grezzo poggiante sul muro conservato, zoccolo al quale è stata data l'altezza ipotetica di m. 1.20 qual'era la distanza della base del tratto caduto sul terreno. Il pezzo di muratura caduta, accuratamente pulito dalla terra, è stato fermato col gesso, poi segato in quattro sezioni che sono state capovolte (*fig. 5*) e sovrapposte nell'ordine sullo zoccolo (*fig. 6*). Questo intervento ha permesso fra l'altro di notare che non si trattava, come era sembrato sul terreno, di un tratto di facciata liscia ma di un elemento di lesena formato da una curva ampia e poco profonda e due ali ai lati. Le fasce di mattoni, spessi cm. 4,5 e legati con circa cm. 2 di malta, misurano complessivamente cm. 58 come quelle in bozzette, alte in media 10 cm.

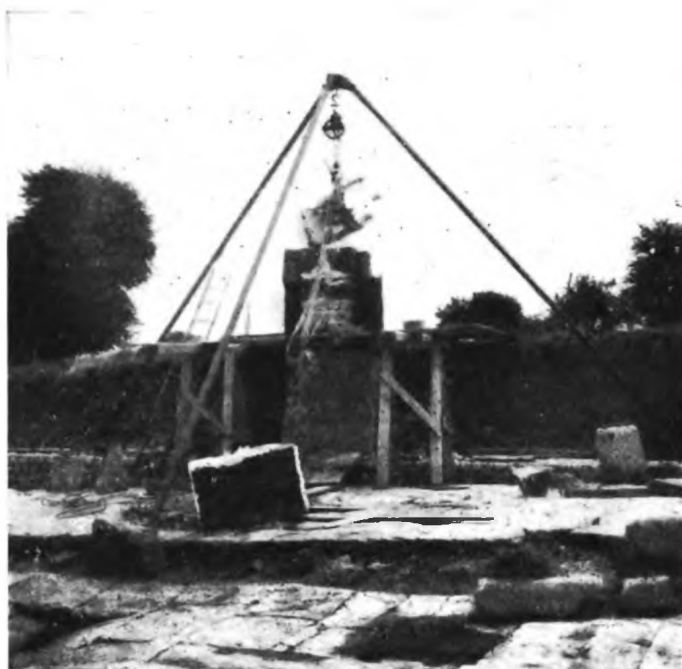
fig. 6: Rialzamento delle sezioni del muro caduto.

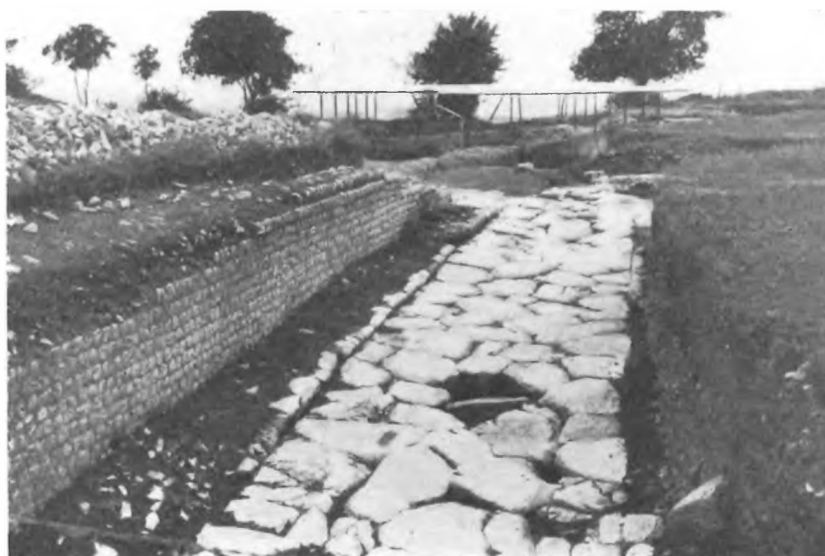
fig. 7: La strada romana verso Est.

Proseguendo lo scavo della strada romana dall'altro lato, verso Nord (fig. 7), si è visto che all'angolo N.O. dell'edificio *d*)

essa piega quasi ad angolo retto verso Est, e il solco della carreggiata sfiora il marciapiede lungo l'angolo dell'edificio *d*), qui bordato da grossi blocchi di travertino, e prosegue lungo il lato Nord dell'edificio stesso. Il basolato (largo m. 2.40) è ben conservato, solo qualche pietra è sprofondata forse per un vuoto sottostante causato dal passaggio di una fogna. In questa zona infatti la canaletta intonacata proveniente da Ovest, e che attraversa tutto il piazzale al livello imperiale (*fig. 8*), si immette sotto

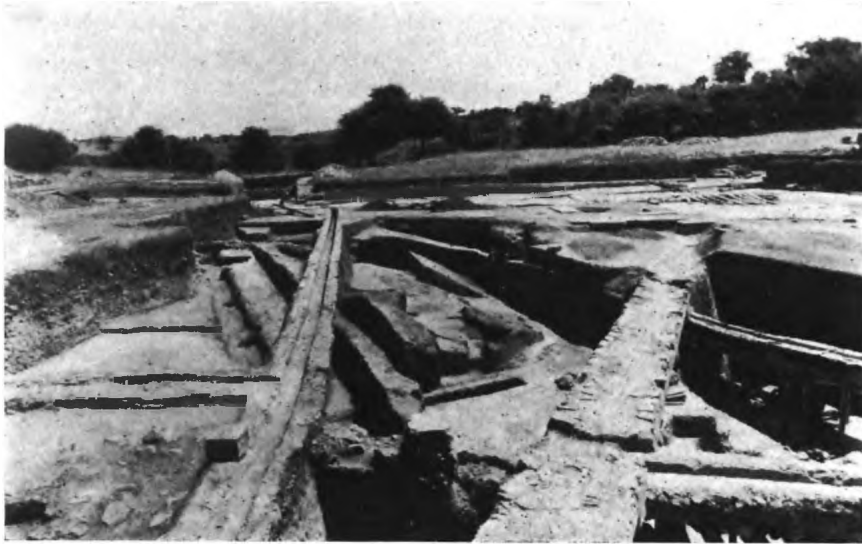
fig. 8: A sinistra la lunga canaletta di età imperiale che raggiunge la strada ad Est.

il piano del basolato e raggiunge probabilmente lo stesso collettore che raccoglieva le acque di scarico della fontana sull'angolo N.O. del Foro. Nello scavo dell'ultimo tratto di questa canaletta si sono trovate sul fondo sei monete di bronzo e un gettone di piombo. Un altro gruppo di ben 19 monete di bronzo (4 bis), un rubinetto di piombo, molti chiodi e frammenti di ferro con frammenti di vetri e di ceramica (uno dei quali in sigillata chiara), era raccolto sul fondo dell'altro tratto di canaletta coeva, con direzione Nord/Sud.

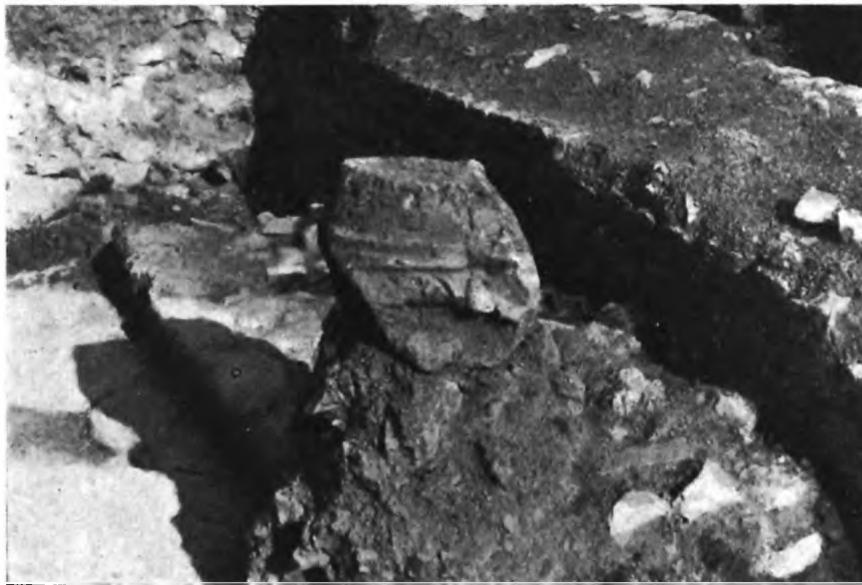
fig. 9: Capitello in travertino sul fianco della strada, dopo l'angolo.

Proprio sull'angolo della strada si rinvengono un altro tratto del fregio a girali scoperto nel 1962, un frammento di zampa equina in marmo e un capitello in travertino molto consunto (*fig. 9*),

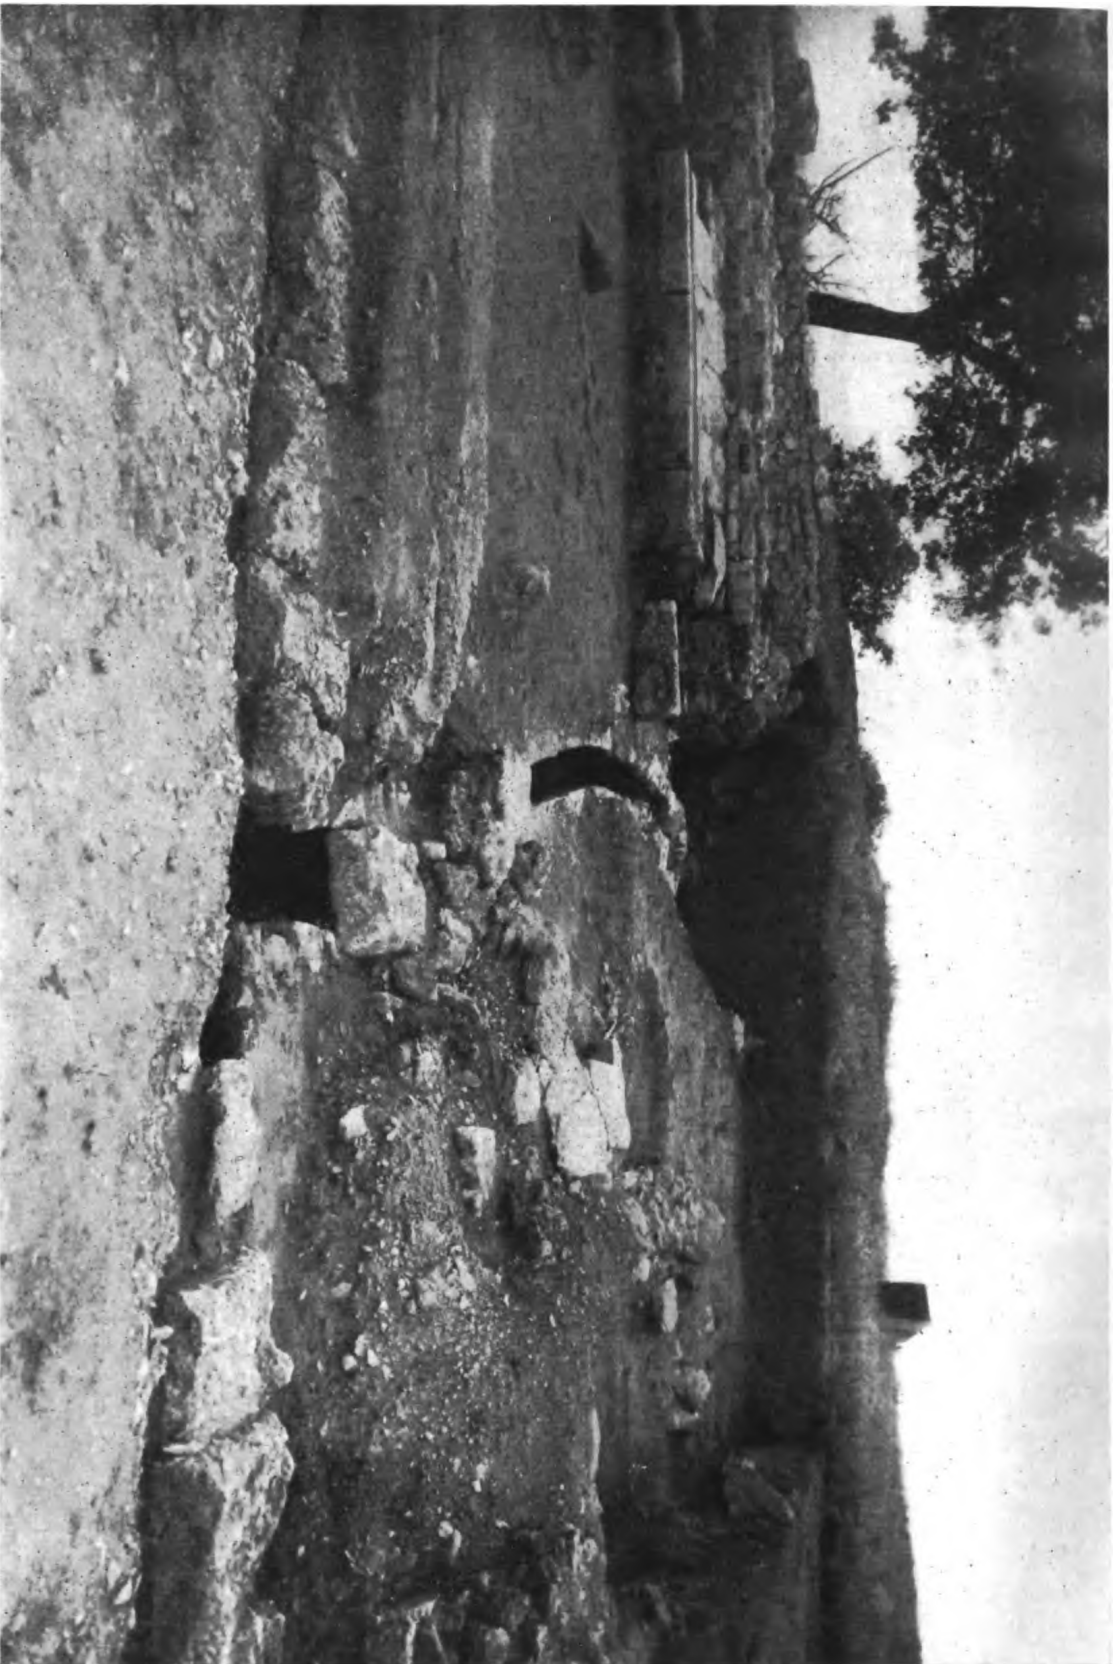
fig. 10: Al centro la canaletta con percorso curvilineo e il suo innesto a Est nella canaletta ellenistica Nord, coperta con lastroni, sul tratto meridionale della quale si sovrappone la canaletta Nord di età imperiale. A destra le tre lastre che probabilmente facevano parte del terminale Nord del Foro.

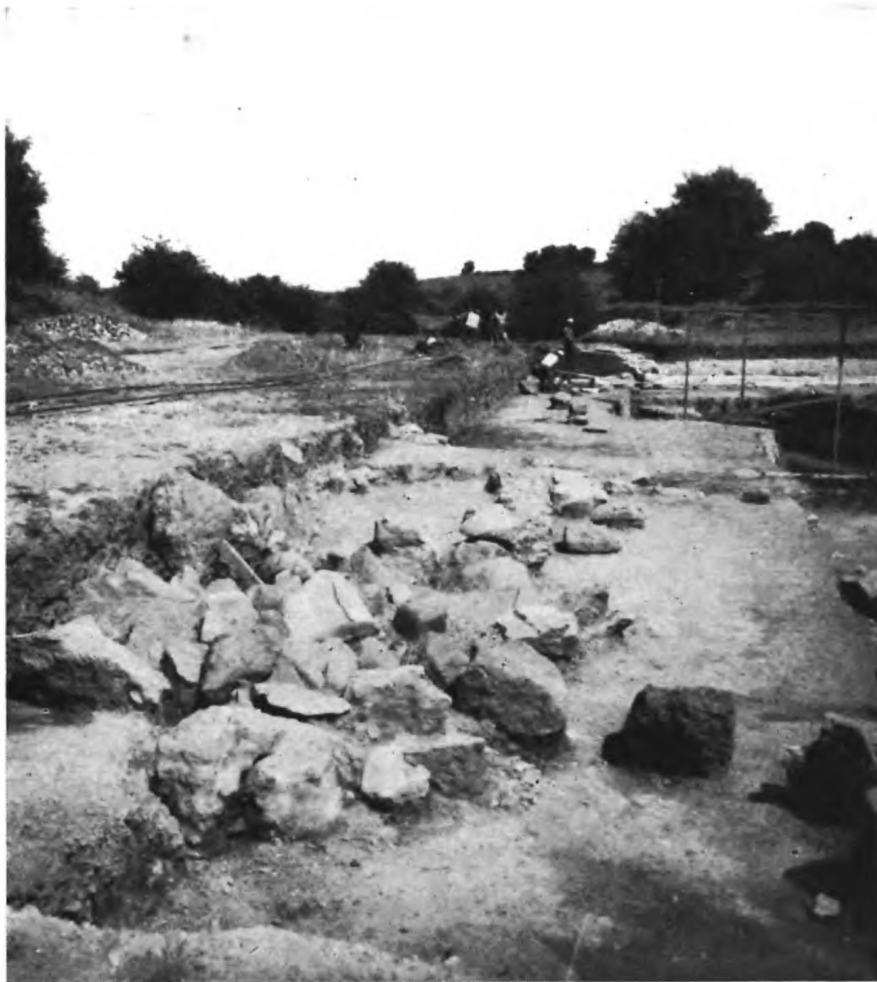
fig. 11: Il crollo di pietre sul lato Nord del Foro.

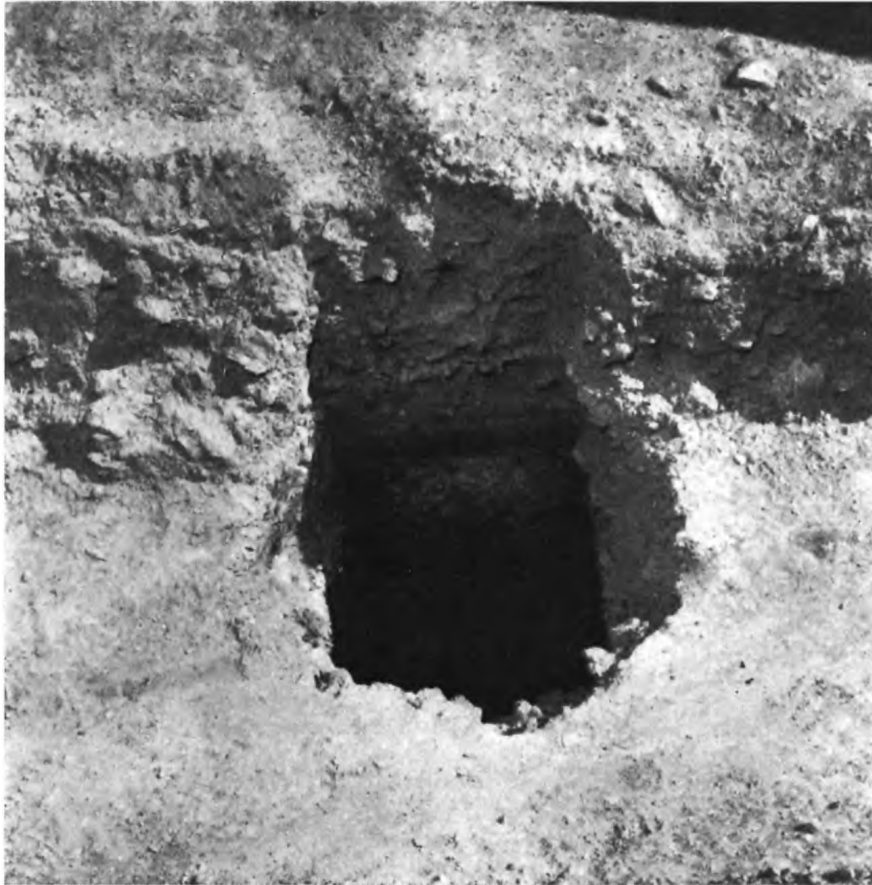
fig. 12: Il taglio di una delle buche per i pali della copertura: la buca 21.

buca 19, che è proprio a ridosso della canaletta imperiale nelle cui fondazioni è stata scavata la traccia per inserirvi il palo, non si è rinvenuto nessun frammento; la terra era simile a quella della buca 20.

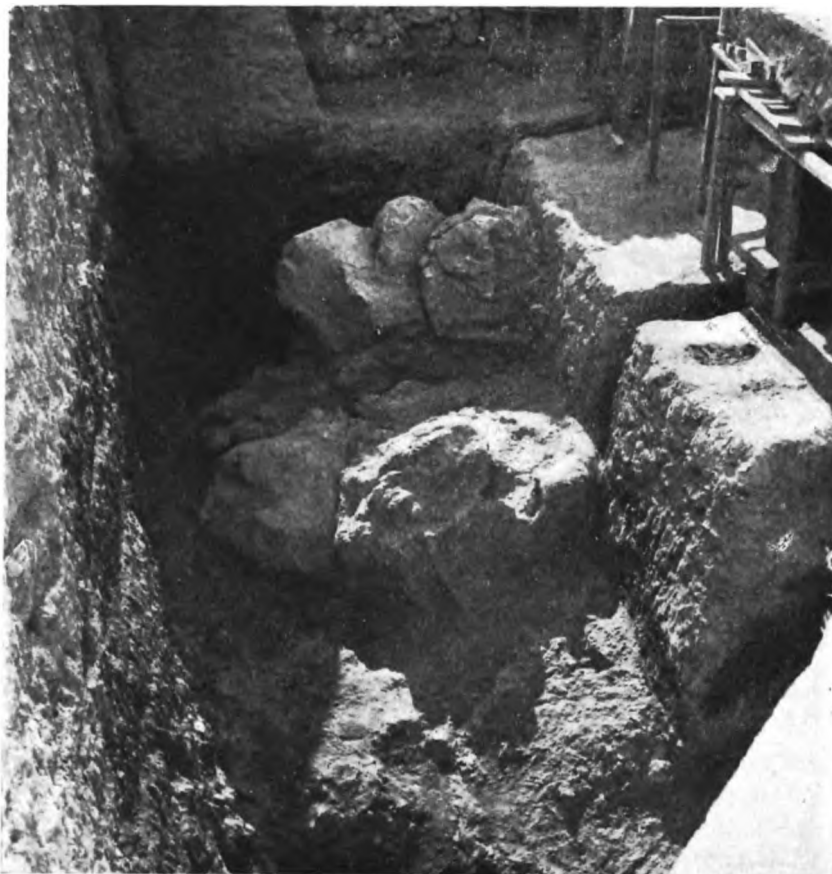
fig. 14: La roccia in fondo al saggio e a destra i tagli per le fondazioni dei pilastri sotto alla canaletta Est.

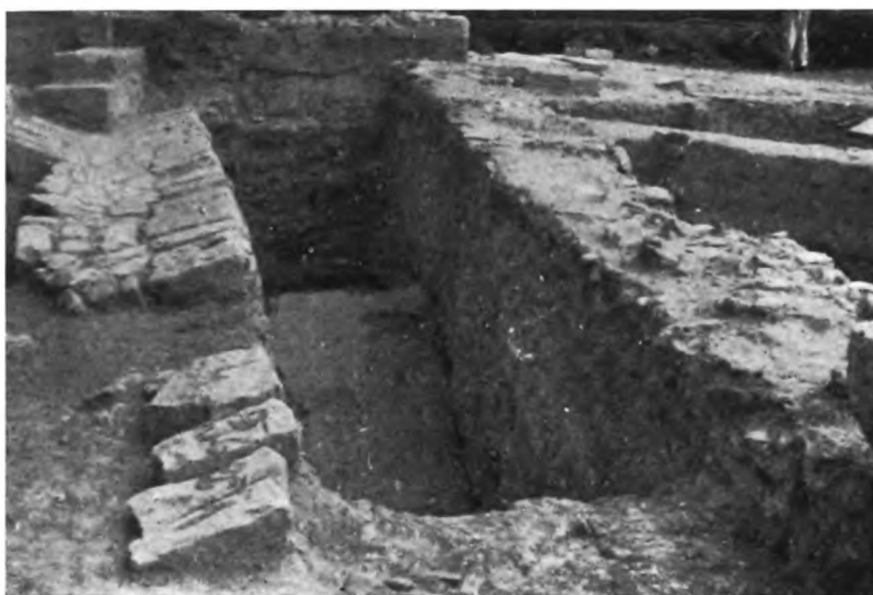
fig. 15: Lato Ovest dei Foro: il tratto di stradello in seguito rimosso.

in luce tutto il tratto di muro a mattoni crudi sottostante. Per fare questo si è dovuto però per prima cosa disfare l'ultimo tratto Nord dello stradello (*fig. 15*) messo in luce l'anno scorso, che limitava a Ovest il piazzale di età augustea (11). Si sono lasciate solo come punto di riferimento le ultime pietre più a Nord, intorno e sotto ai grossi blocchi di travertino che appartengono invece al livello imperiale. Subito sotto a queste pietre era un basso strato di terra molto scura, sottilissimo a Nord, dove è

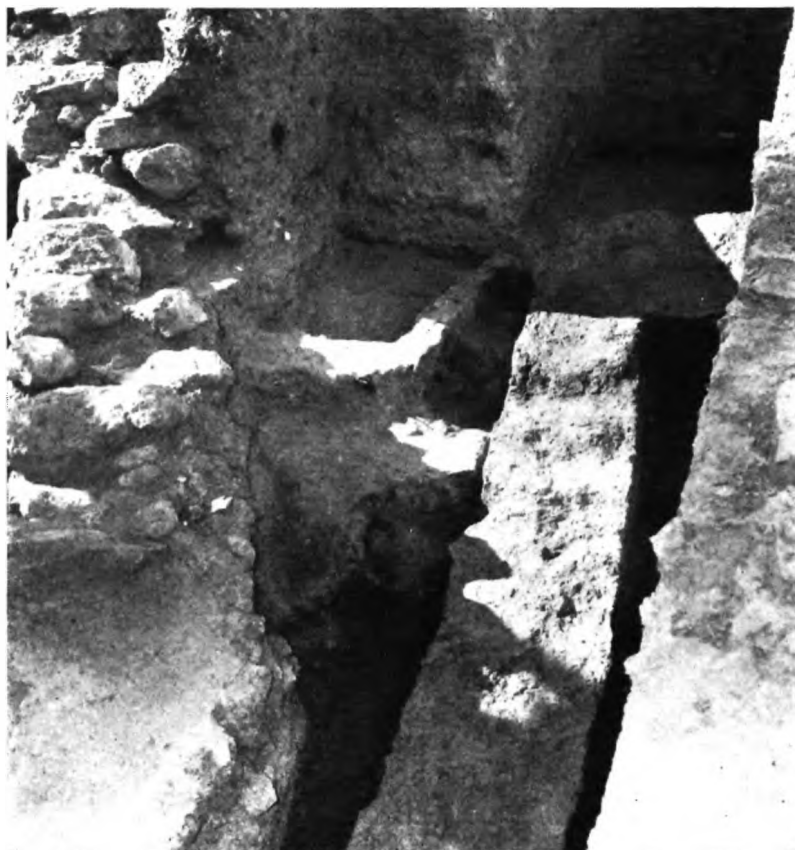
fig. 16: Il tratto mediano del muro a grossi blocchi a sinistra e l'angolo Nord-Ovest del muro di mattoni crudi.

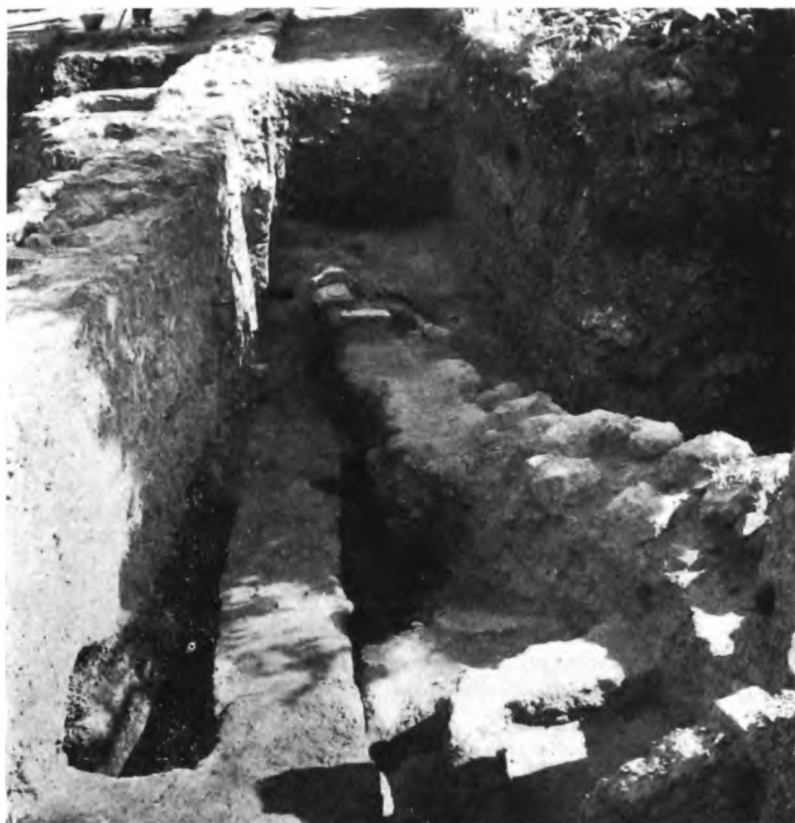
fig. 17: L'ultimo tratto a Sud del muro a grossi blocchi.

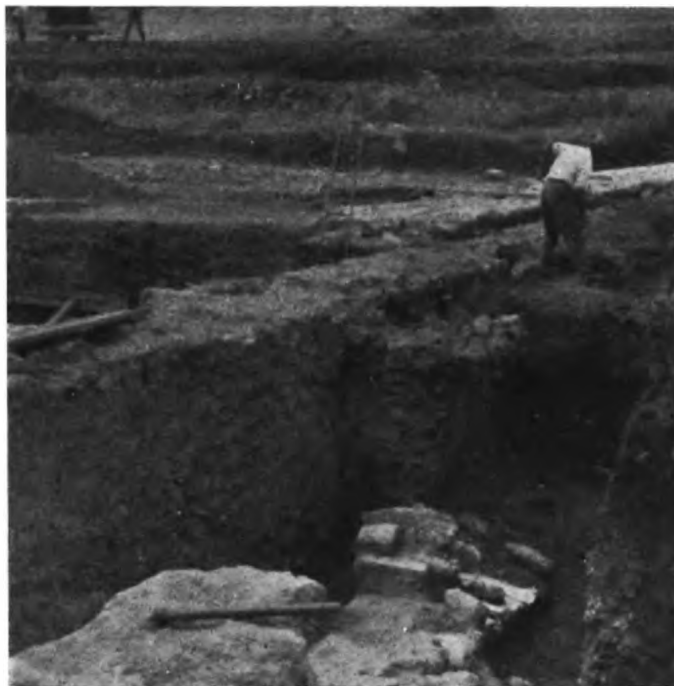
fig. 18: Le sostruzioni a Ovest della vasca poi demolite.

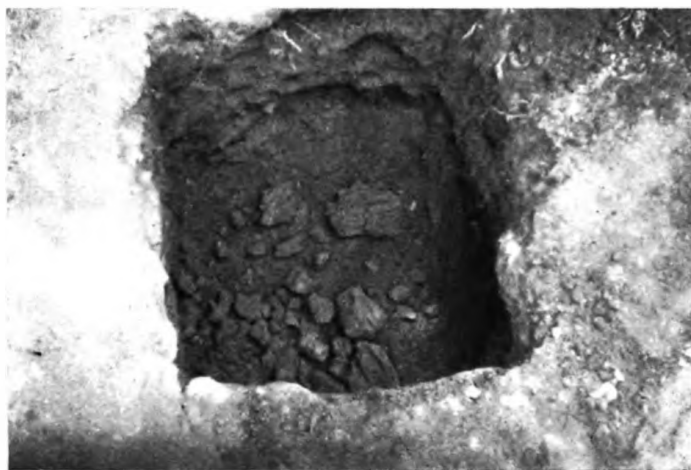
fig. 19: La buca 7, con i frammenti di terracotta a solchi.

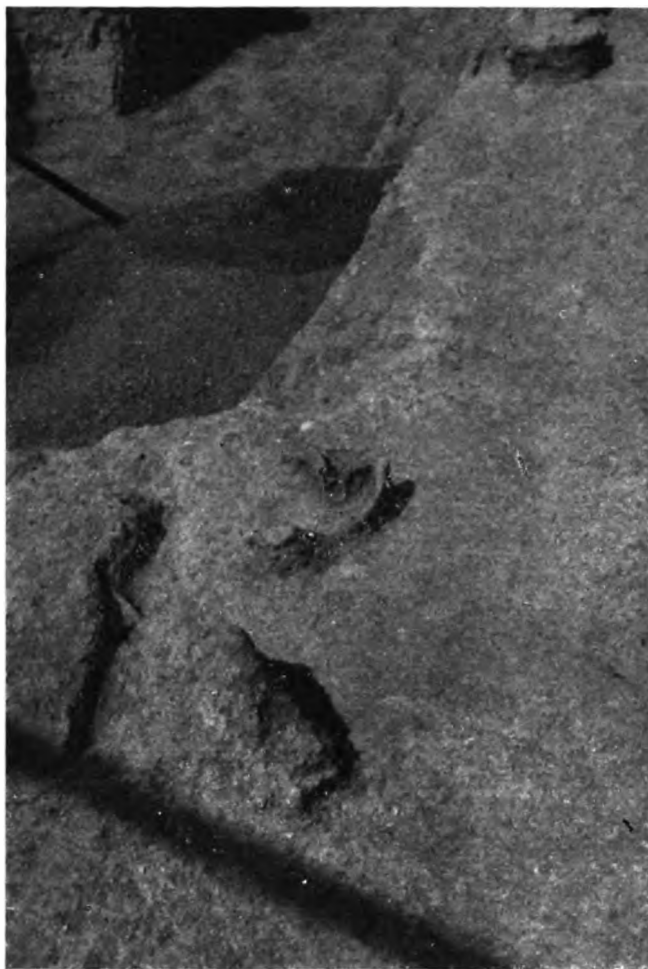
fig. 21: In primo piano il piccolo tratto superstite dello stipite Sud; dietro l'olla frammentaria, sul pavimento.

si è rinvenuta, anch'essa schiacciata e frantumata ma ancora abbastanza ben distinguibile nella sua forma, un'olla di impasto rossiccio abbastanza depurato, con parete piuttosto sottile e superficie lucidata, corto collo scanalato, orlo rovescio e spalla piuttosto espansa, che si è potuta in parte ricomporre. Gli altri frammenti,

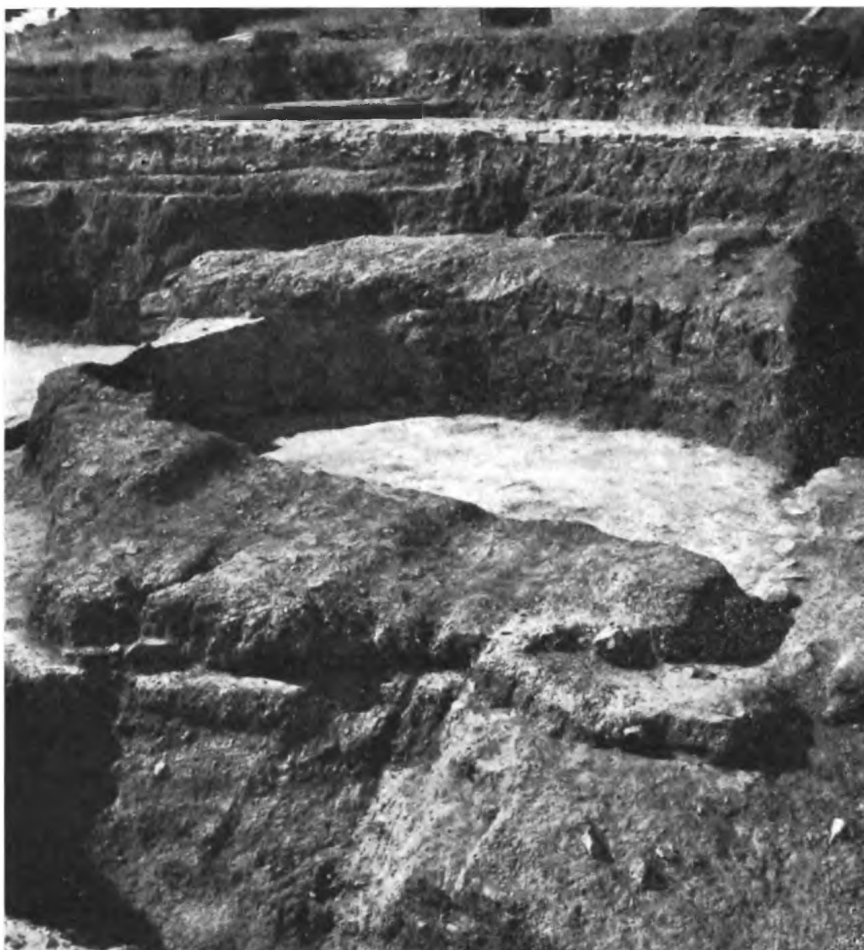
fig. 22: L'orlo sgretolato del pavimento a Sud e i frammenti di vasi.

di esso si sono anche rinvenuti schiacciati dei grossi frammenti di vaso d'impasto (*fig. 22*), il che farebbe supporre che si tratti ancora dell'interno del vano. Subito a Sud-Ovest del supposto stipite

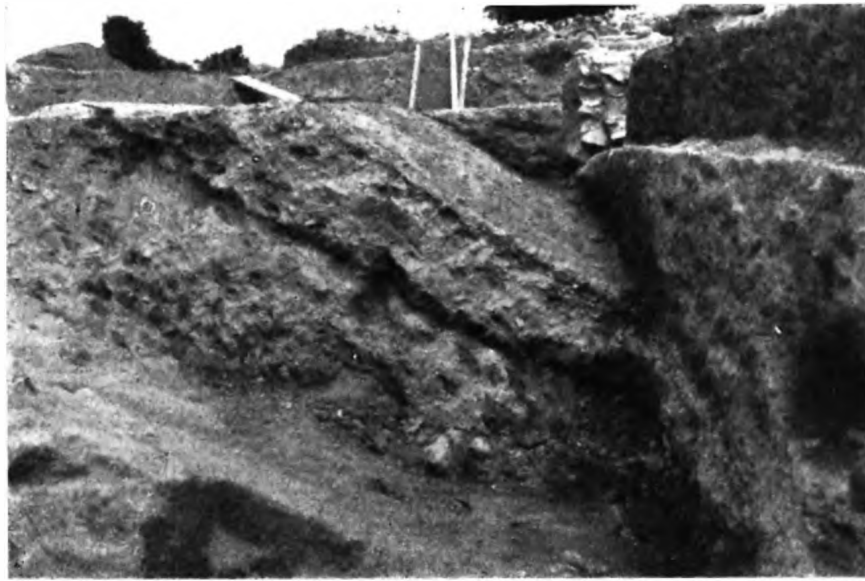
fig. 23: Zona a Est dell'edificio circolare: gli strati obliqui del riempimento.

A Sud invece lo strato di terra marrone scende obliquo assai più in basso sotto alla canaletta (fig. 23). In esso si trova sempre ceramica campana; tra il materiale più antico ricordiamo un bel frammento di orlo di kylix a f.r. con un guerriero a cavallo, un altro frammento della stessa con un elmo, e un frammento di terracotta arcaica con kline.

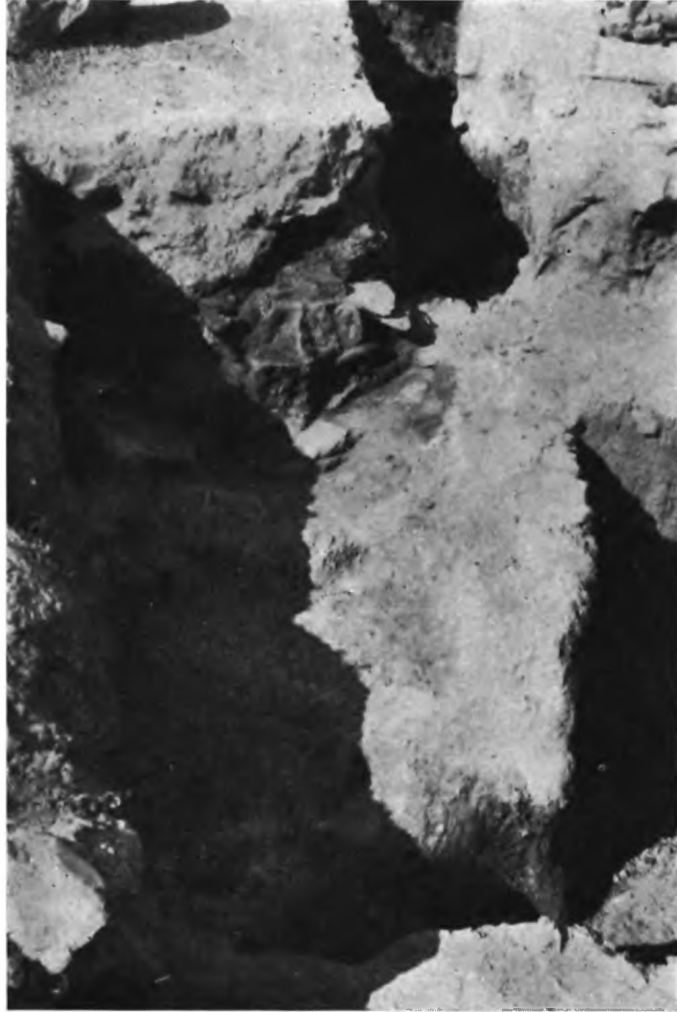
fig. 24: L'allargamento del saggio fatto per la buca 10; a destra il filo superiore del muretto in mattoni crudi, in alto nel taglio i frammenti nel riempimento.

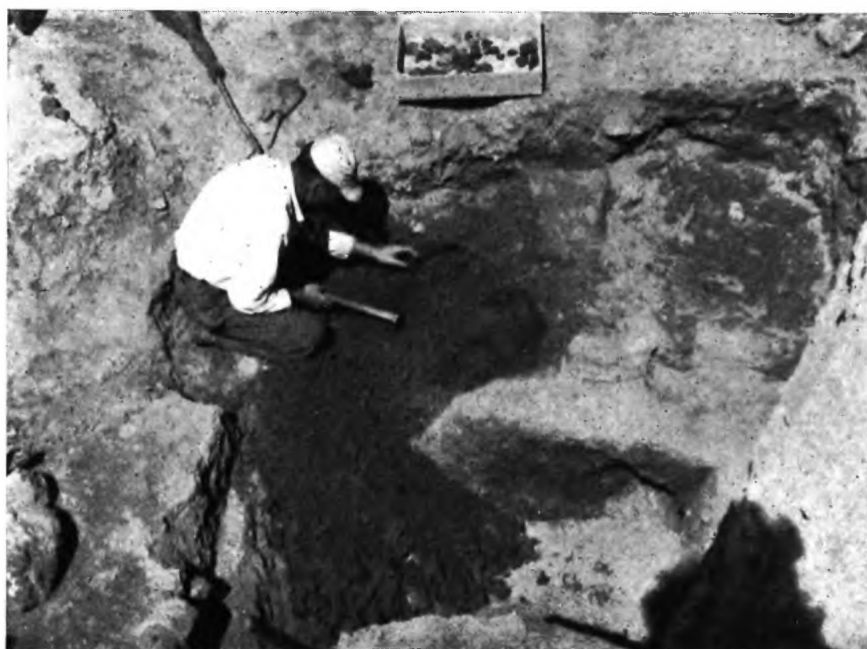
fig. 25: La macchia di bruciato nella buca 10.

muretti più antichi (19) (*fig.* 25). Entro la macchia di carbone vi erano infatti frammenti delle solite coppette in bucchero e

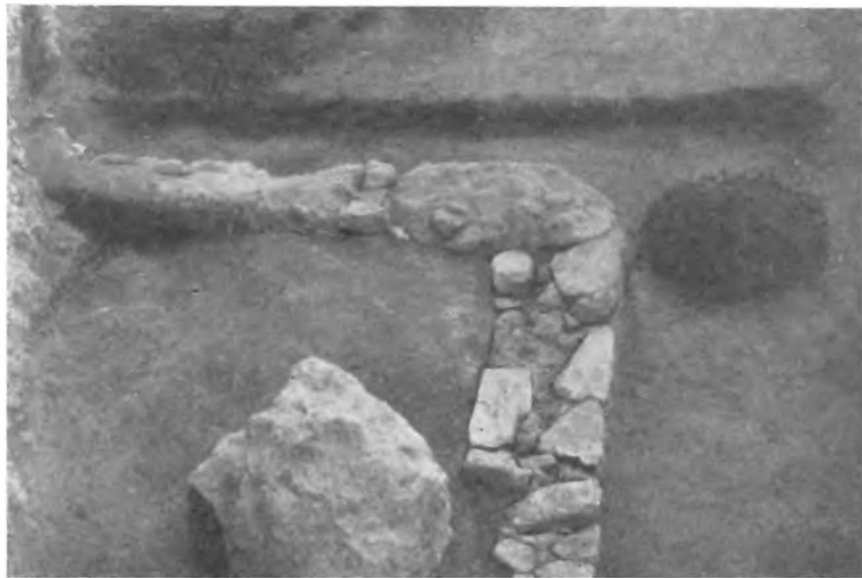
fig. 27: L'angolo del muretto arcaico a squadra, sotto il terrapieno dell'anfiteatro nel settore RG III.

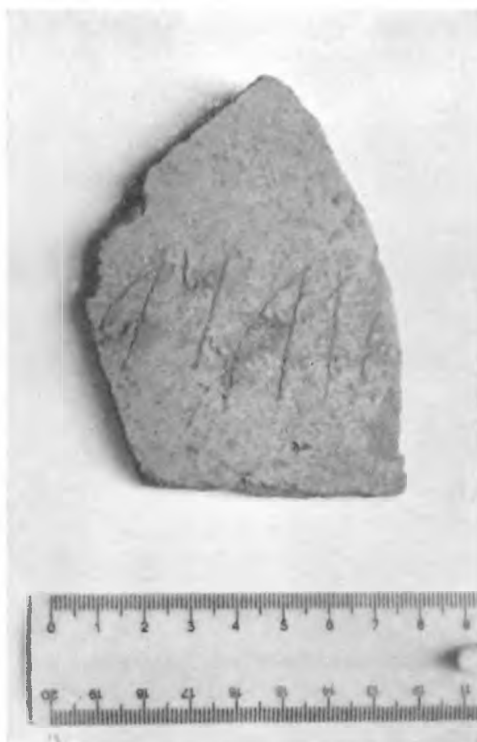
fig. 29: Frammento di vaso grezzo con iscrizione graffita.

Sotto al battuto era terra pressata con alcuni tegoli e frammenti di grossi vasi schiacciati, poi ancora più in basso la terra era bruna e più soffice con numerose pietre, cocci del II periodo, alcuni frammenti di terrecotte architettoniche e il frammento di vaso con iscrizione graffita (fig. 29). La roccia digrada in questo punto da Ovest a Est; a contatto con la roccia i frammenti piccoli e consunti sono tutti arcaici.

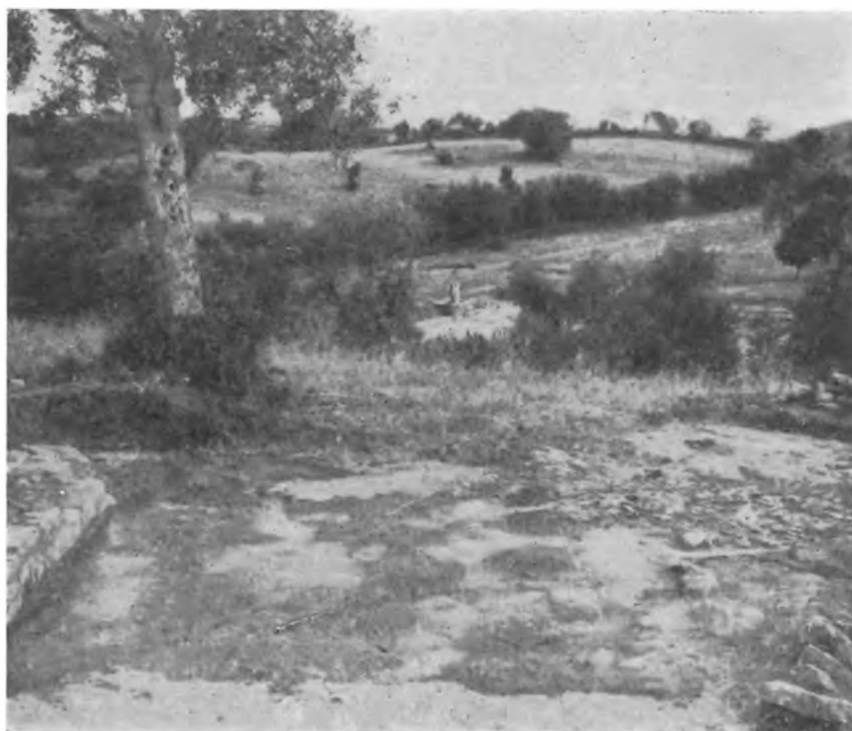
fig. 30: Il vano con pavimento in *opus signinum*.

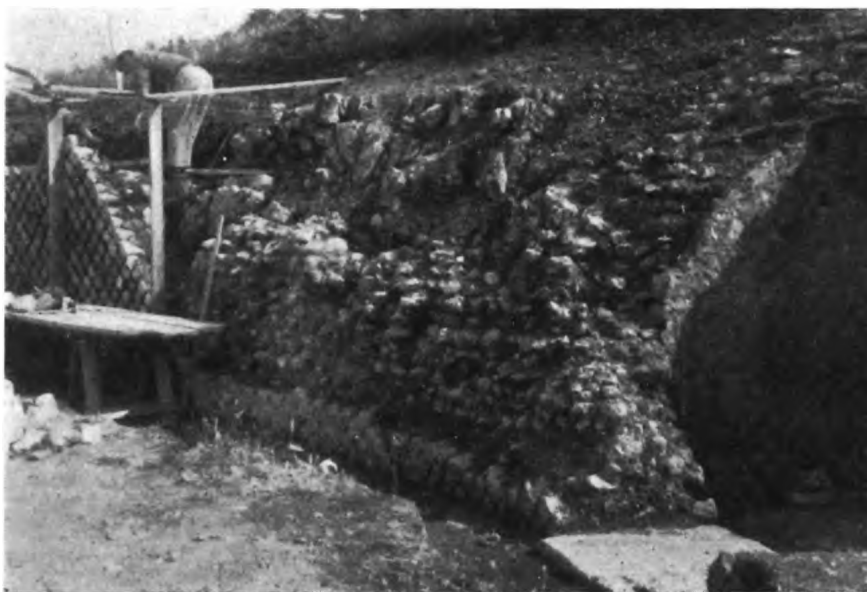
fig. 31: Il restauro del paramento reticolato del podio, nell'ultimo tratto del settore Sud-Ovest vicino all'ingresso del piccolo vano Sud-Ovest.

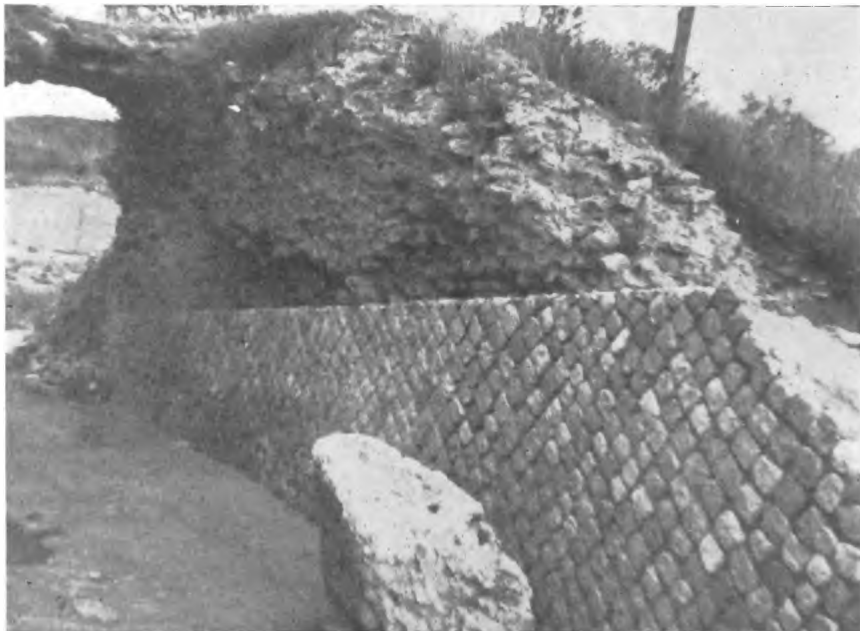
fig. 32: L'ingresso Sud dell'anfiteatro col pezzo di volta caduto.

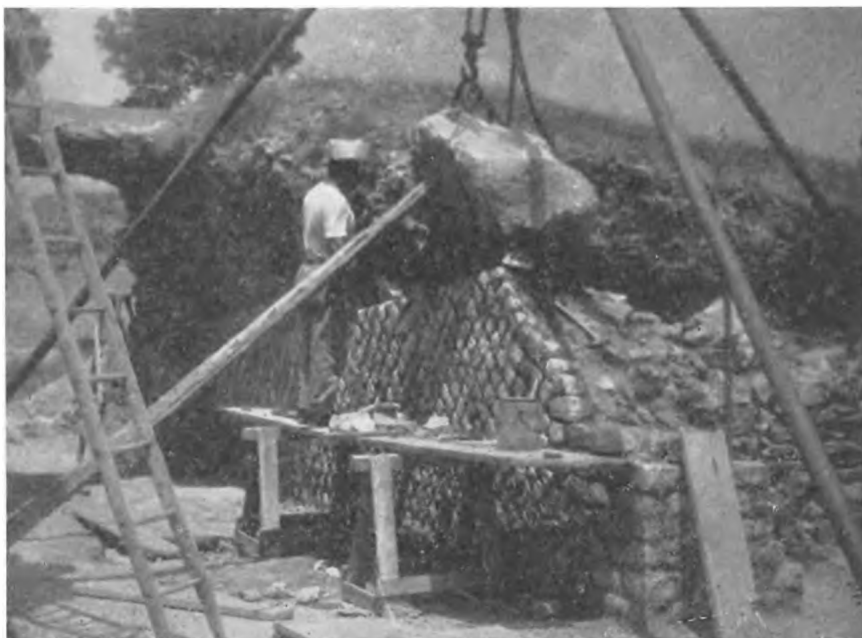
fig. 33: Si ricolloca il pezzo di volta caduto.

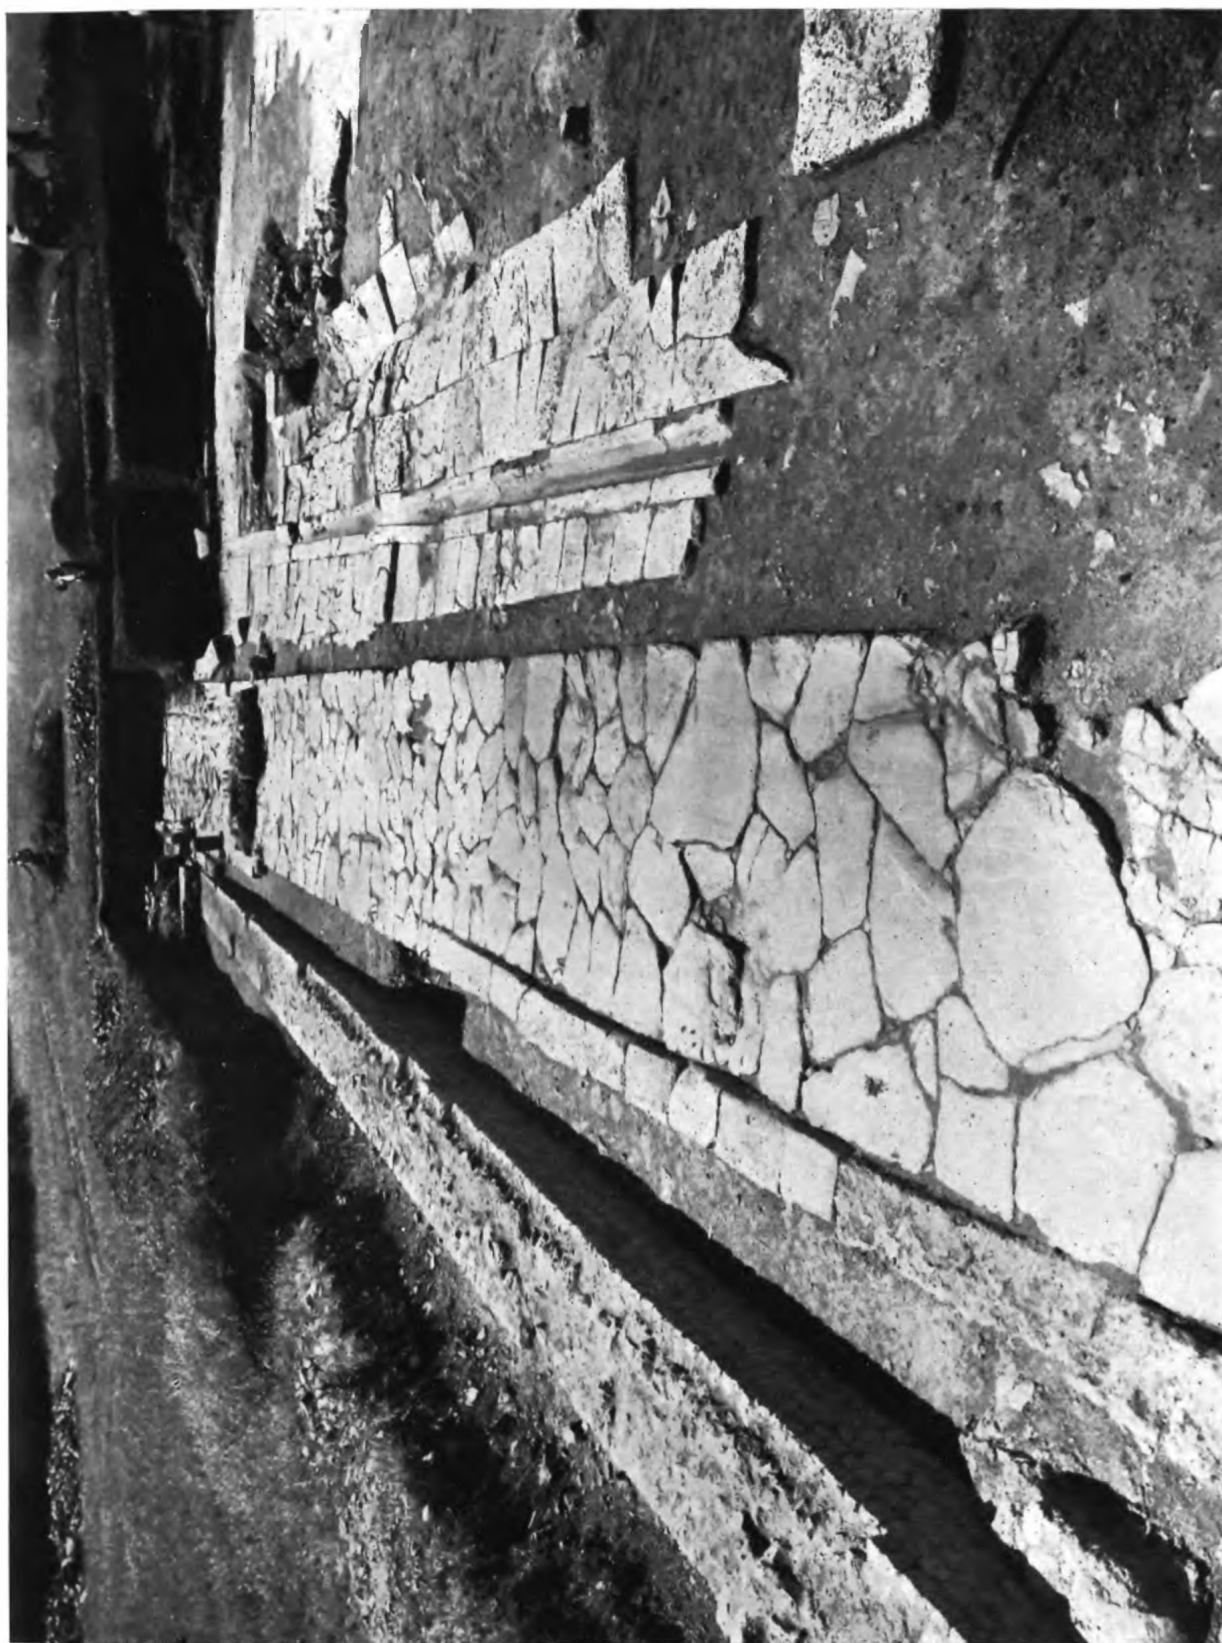
Lato Est del Foro: la canaletta e la strada.

Sul margine Est del Foro si è messa in luce la canaletta di scolo incavata in una fila di blocchi del pavimento, come sul margine Ovest (*tav.* I). Anch'essa termina a unghia verso Sud, nel punto dove doveva quindi arrivare la gronda del tetto del supposto porticato. La pendenza del piazzale va dai lati verso il centro, qui quindi da Sud a Nord (la indicazione delle frecce nella pianta in b. c. è errata), dove doveva essere il canale collettore; purtroppo anche questa canaletta è interrotta al centro perché sono state asportate le lastre. Il proseguimento dello scavo ha anche messo in luce un altro tratto della strada basolata, che ora risale leggermente verso Sud; il lieve dislivello tra la strada e la parte terminale del piazzale è superato dal proseguimento dei due gradini sopradescritti, che all'angolo S.E. del piazzale piegano a squadra e costeggiano la strada, riducendosi poi ad un unico gradino. La strada in questo tratto è più larga, da m. 2.90-3 passa a m. 3.30, e si restringe in proporzione a cm. 45 il marciapiedi lungo l'edificio *d*) (3), che è in genere largo cm. 78-80 (e all'angolo N.O. dell'edificio, dove la strada gira, misura addirittura m. 1.06). L'angolo S.O. dell'edificio *d*) è formato come al solito di grossi blocchi in travertino; esso sembra però aver subito una specie di raddoppiamento o un'aggiunta, perché due metri più a Sud si notano altri grossi blocchi simili, che formano un altro angolo ai piedi del quale sembrerebbe essere l'inizio di un marciapiede, largo cm. 62, che prosegue verso Est. Lo spazio fra i due blocchi angolari, il primo e l'eventuale allargamento, è riempito con una muratura a sacco con molti tegoli. Un altro particolare osservato in questo tratto di strada è la presenza di tre paracarri per lato, più o meno spezzati (di uno anzi si conserva
