R U S E L L A E

RELAZIONE PRELIMINARE DELLA QUINTA E DELLA SESTA CAMPAGNA DI SCAVO

(maggio-luglio 1963 — maggio-giugno 1964) *

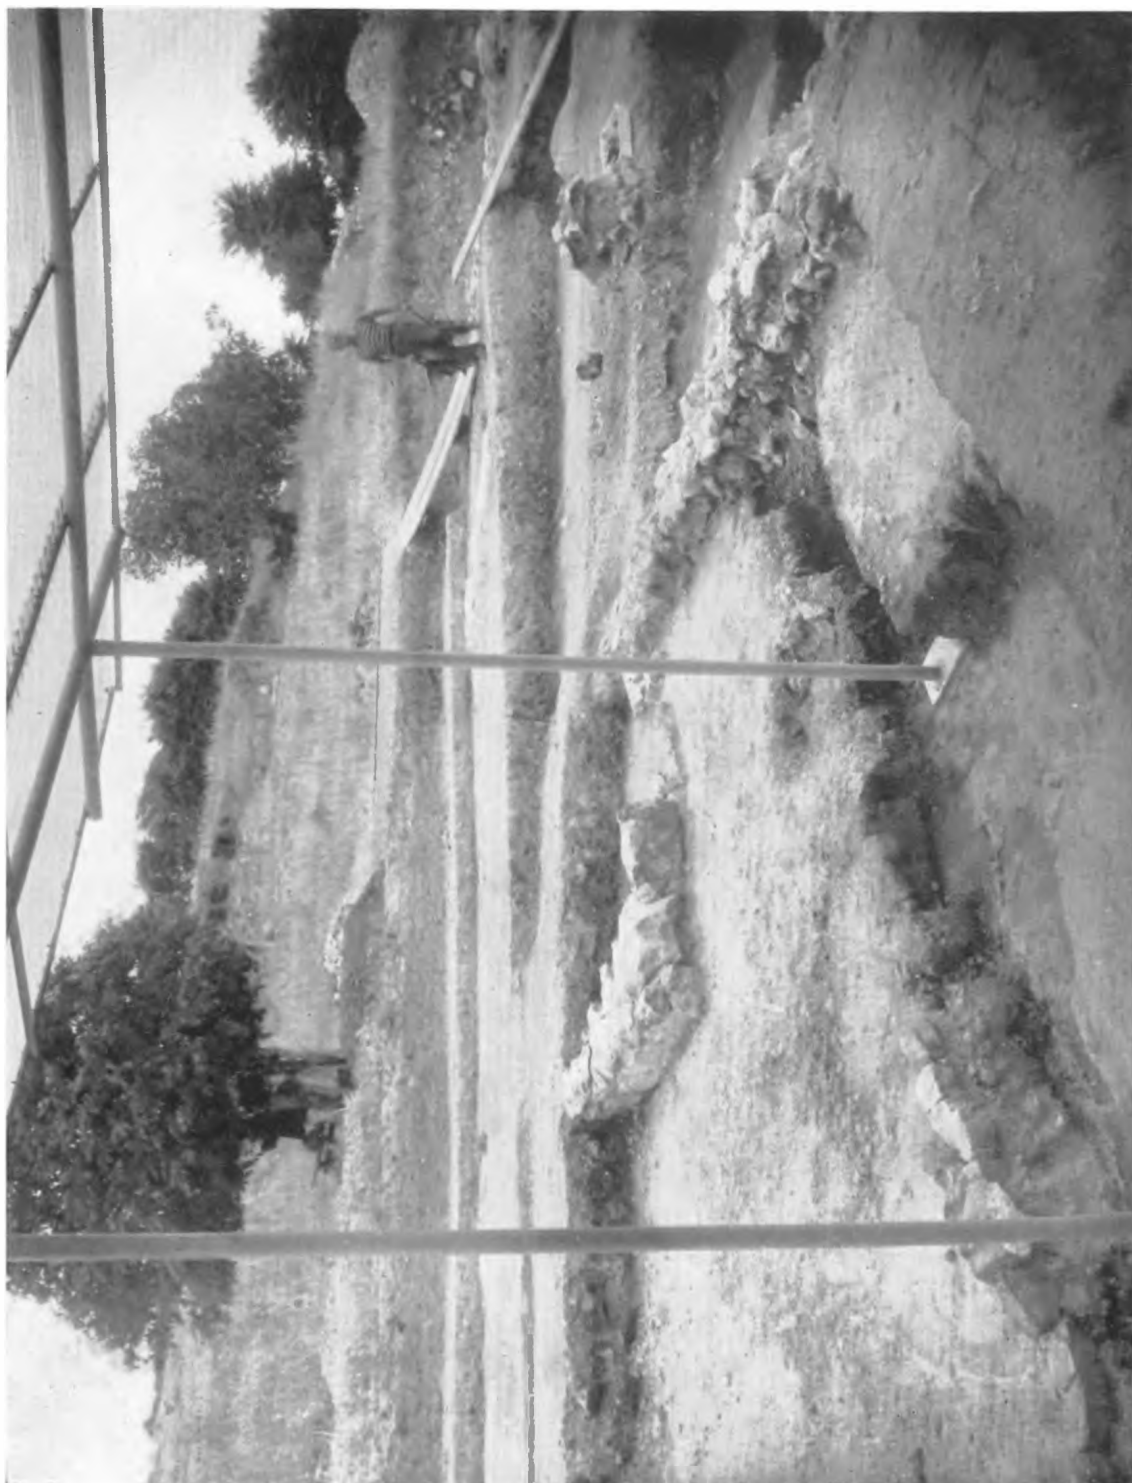
La faccia Ovest del muro in pietrame che taglia il muro a mattoni crudi; la buca circolare (dietro il palo a destra) e il muretto a squadra più a Nord.

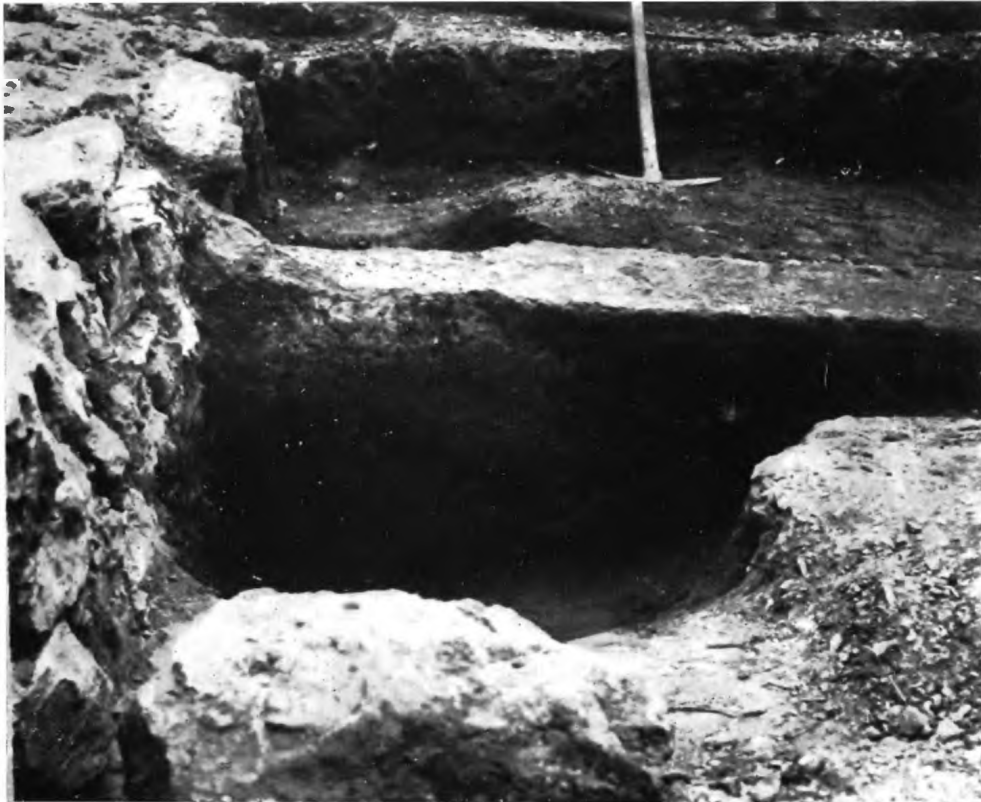
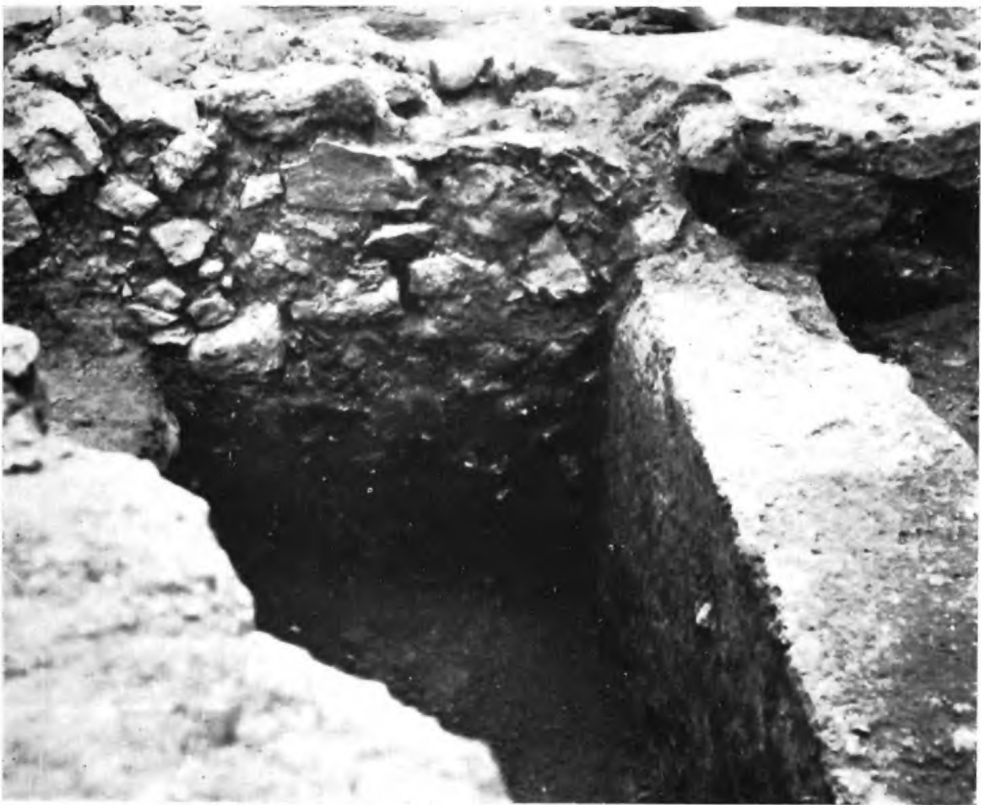
I nuovi muri a mattoni crudi ad Est: *a*) il muro Nord; *b*) L'angolo e in basso un tratto di muro Ovest con l'intonaco.

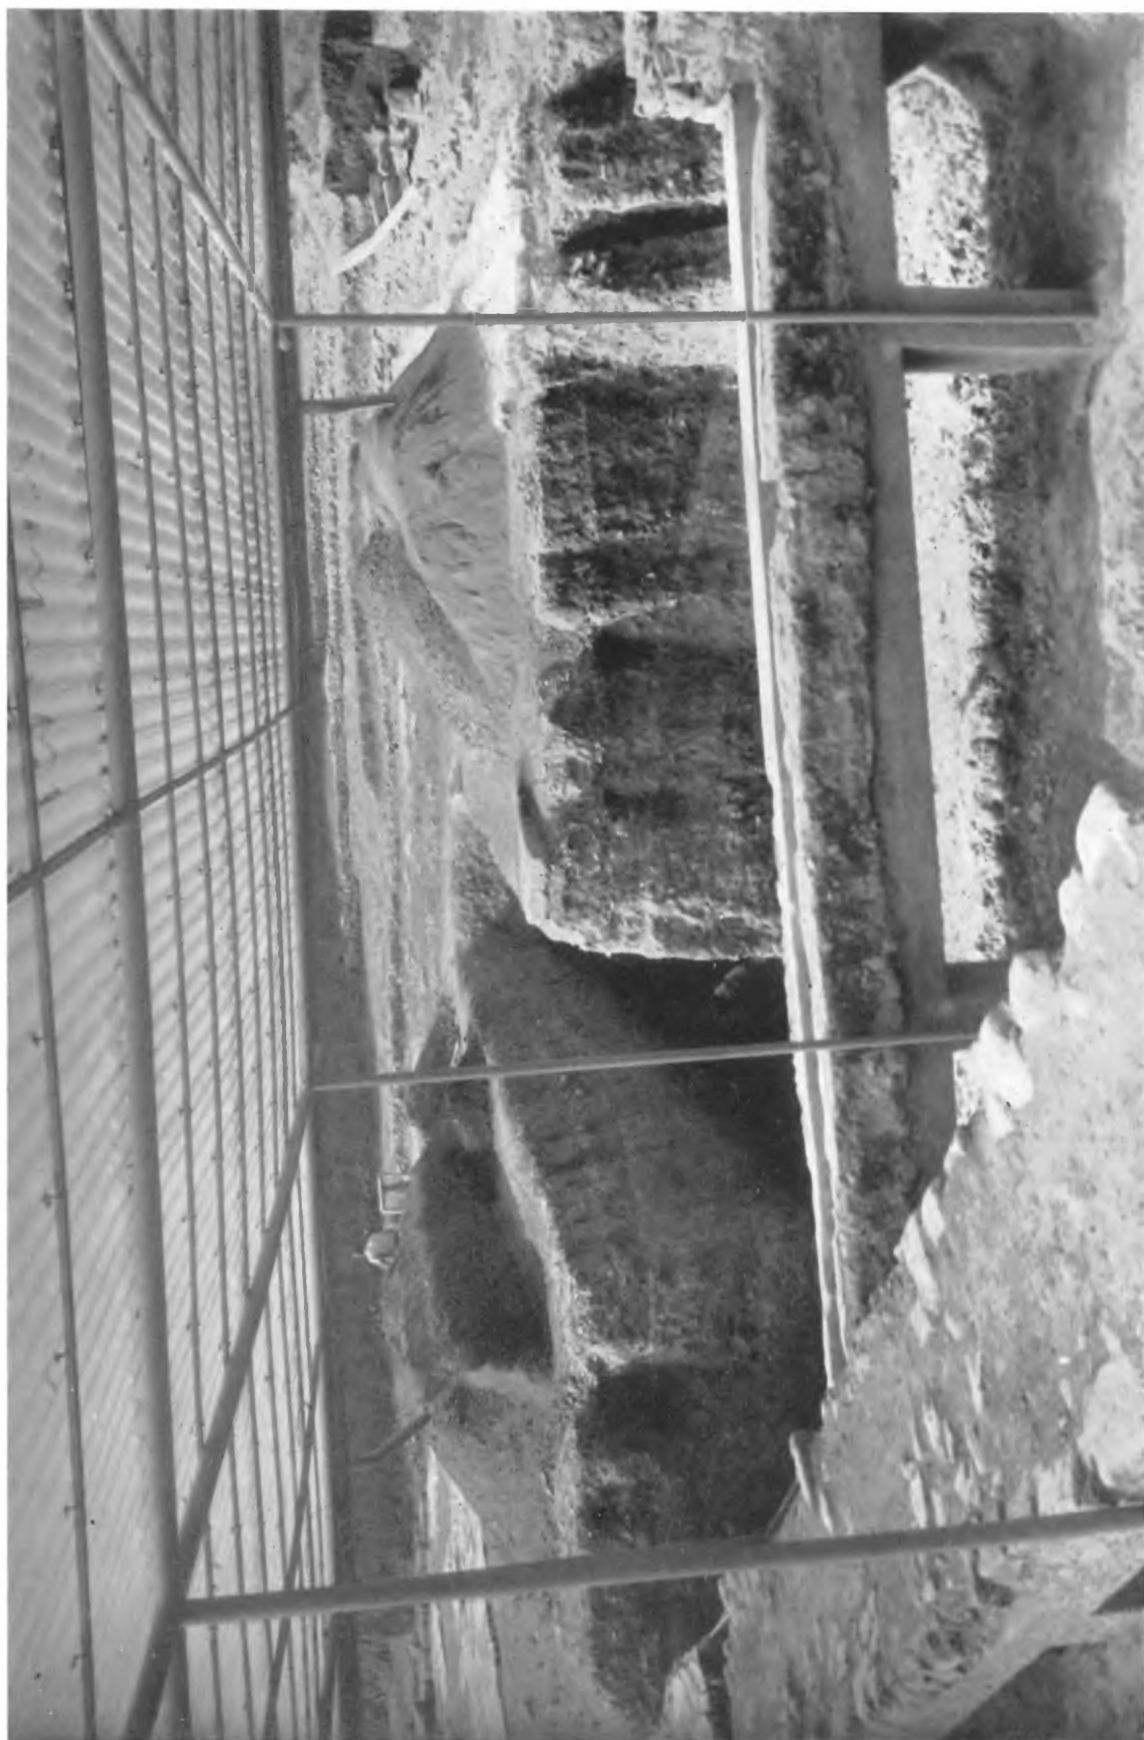
Saggio a Sud della canaletta Est: la stratigrafia sulla parete e il nuovo saggio perpendicolare.
In primo piano la stradina restaurata nel 1962 e la canaletta Est dopo il restauro e la costruzione della soletta.

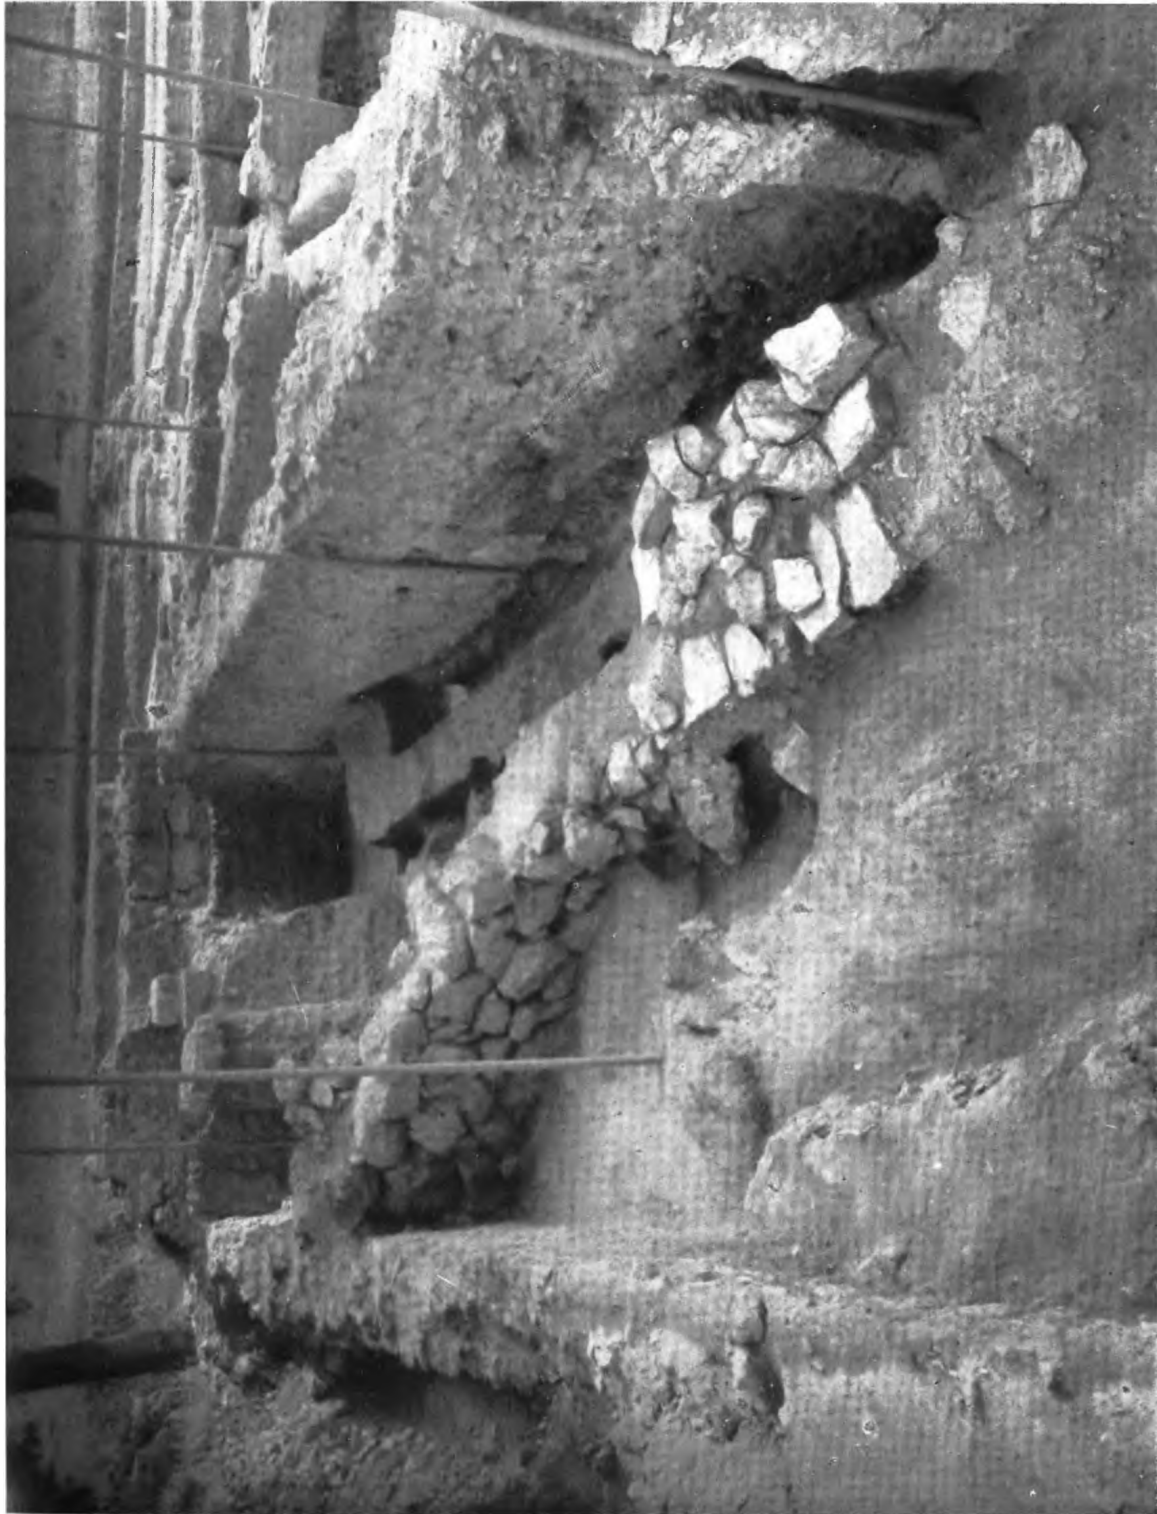
Il muro a grossi blocchi poligonali visto da S.O. dopo un ulteriore allargamento dello scavo. Dietro, l'angolo N.O. del muro a mattoni crudi e ai lati le fondazioni dei due muri romani.

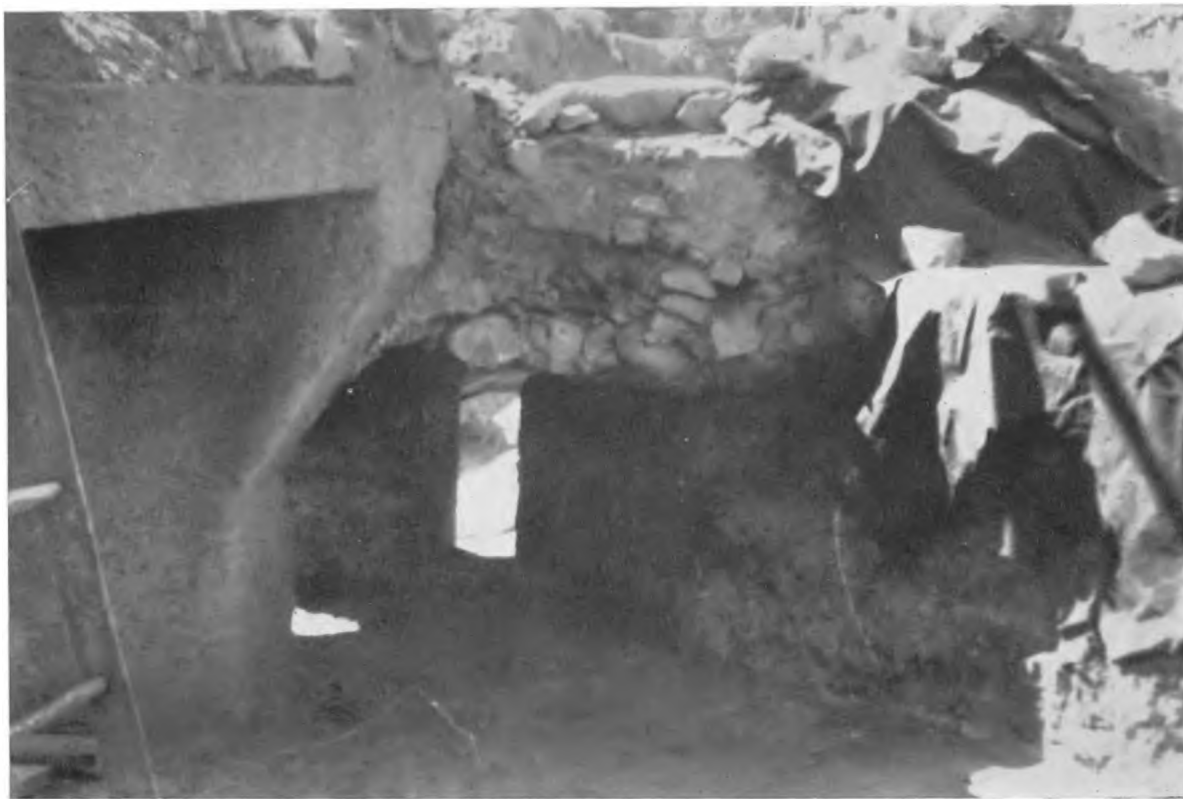
a) Le fondazioni della canaletta ellenistica Nord sopra a un tratto del muro in mattoni crudi;
b) La faccia Sud del muro in mattoni crudi dopo la rimozione dello strato sotto alla canaletta.

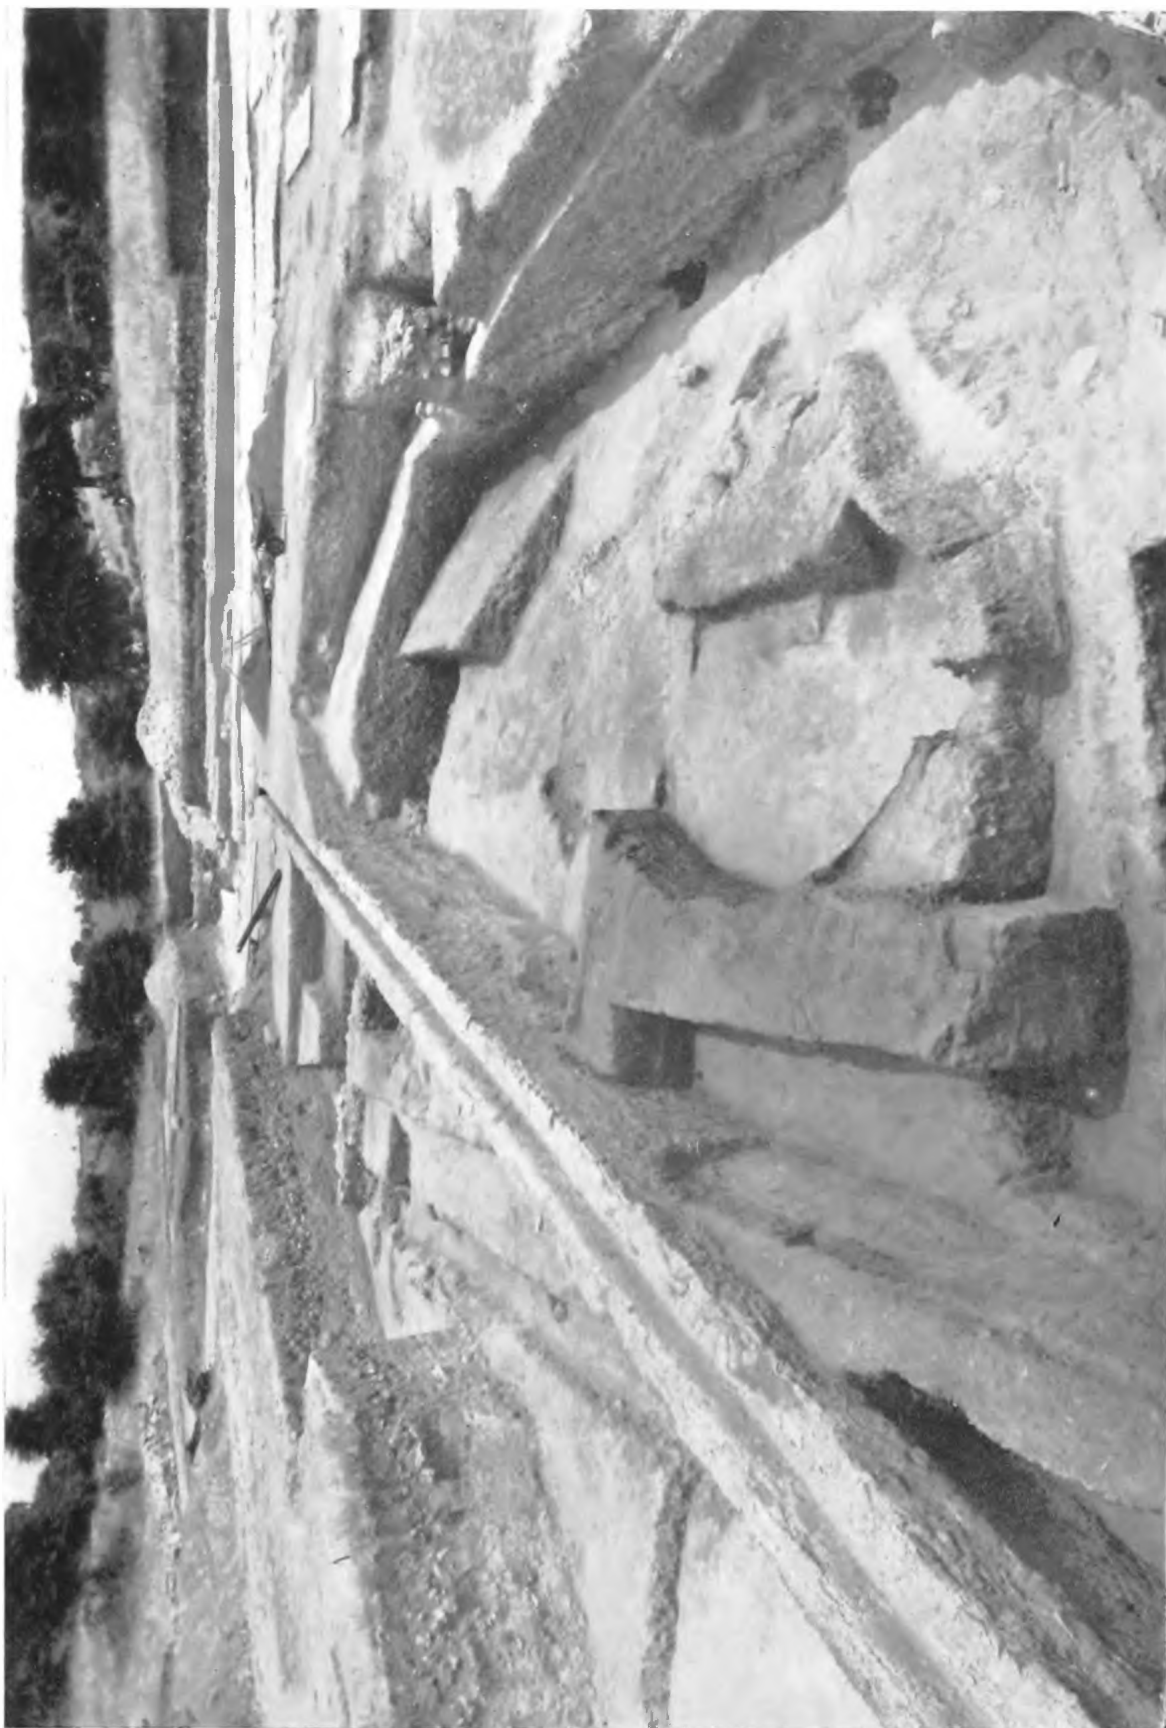
L'edificio circolare in mattoni crudi durante lo scavo.

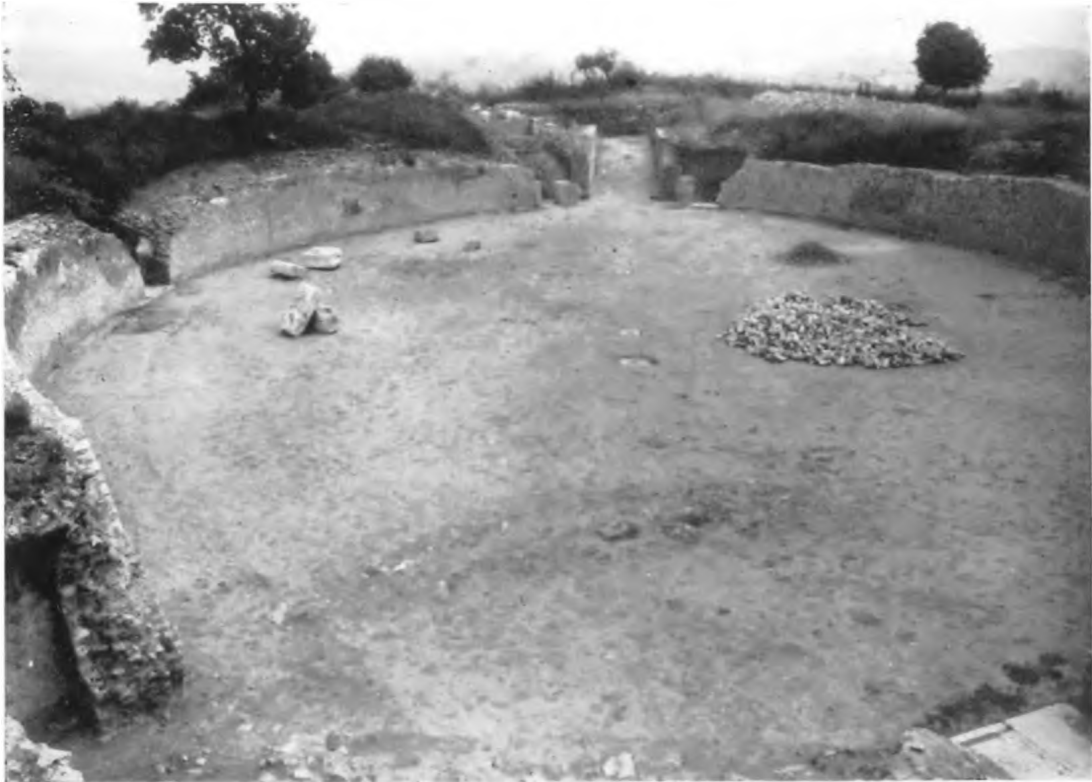
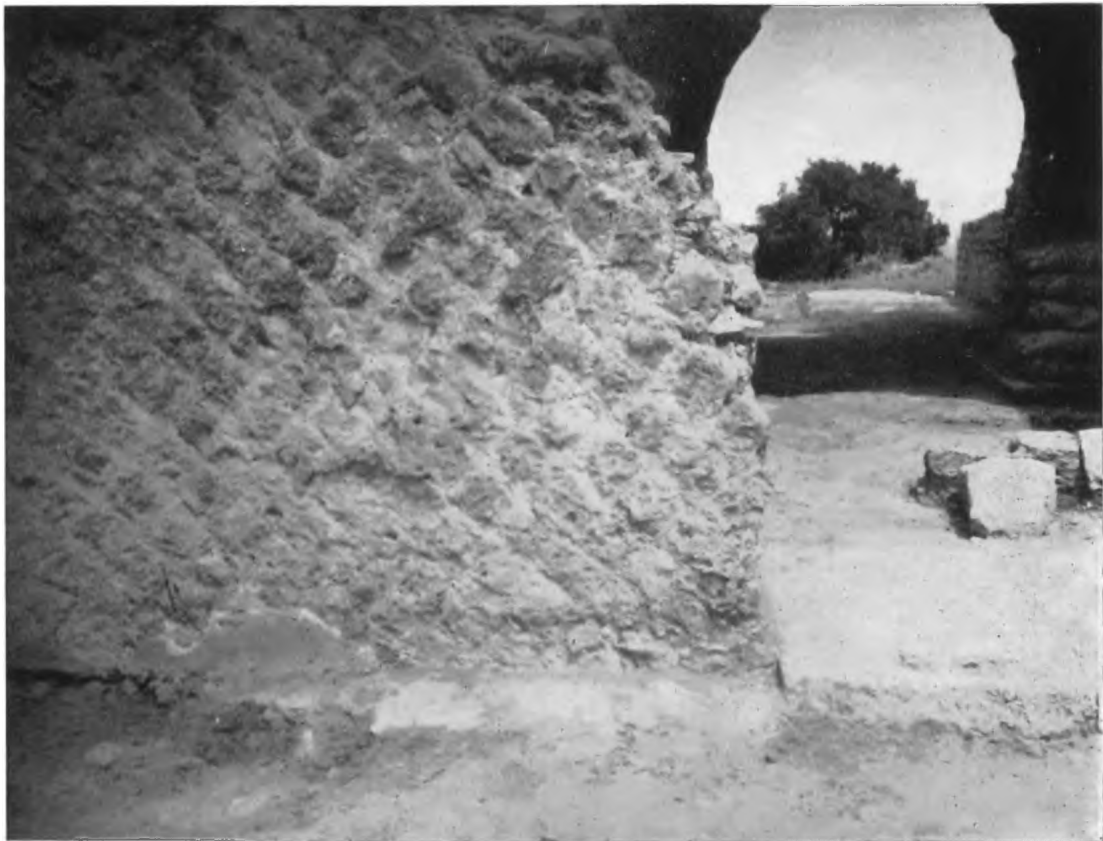
a) Veduta dell'interno dell'anfiteatro dopo sgombrata interamente l'arena (1965); *b*) Particolare dell'ingresso Nord dell'anfiteatro, a sinistra in basso un tratto dell'intonaco conservato sul muro reticolato del podio.

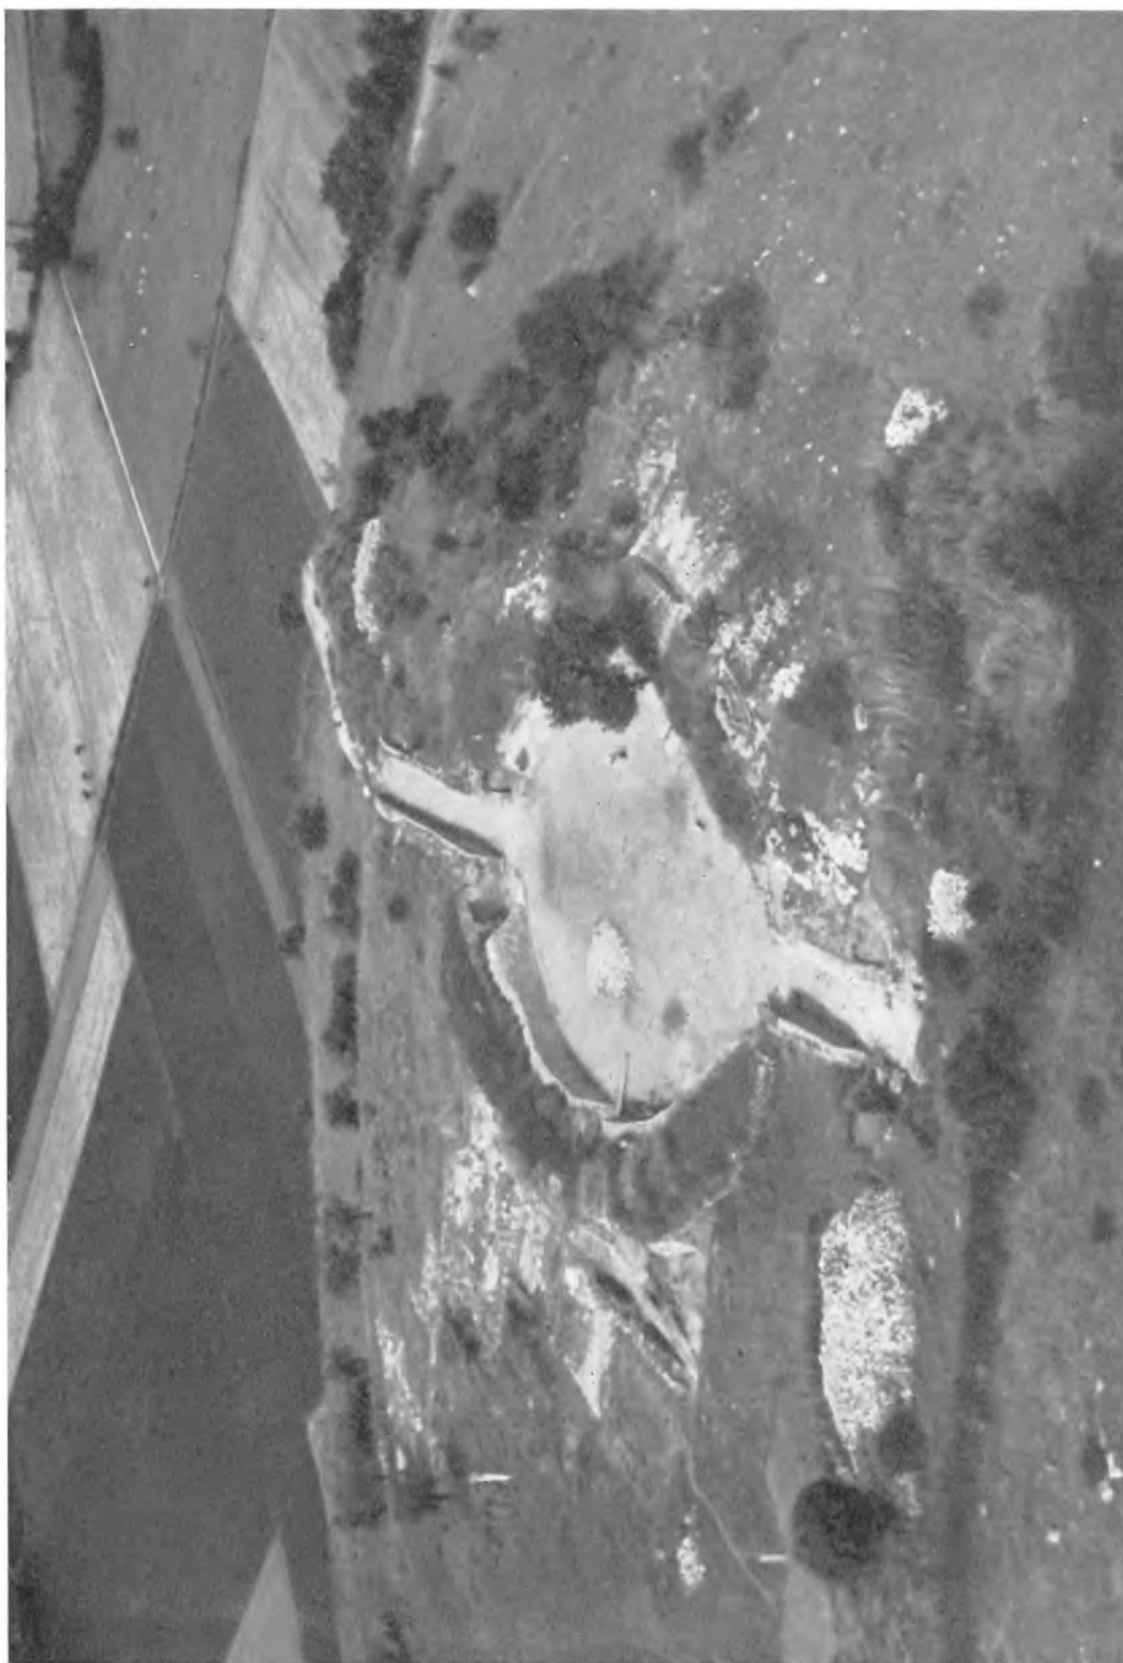
L'anfiteatro visto da N.E. con gli scavi dell'analemma del settore N.E.; si nota il tratto curvilineo del muro a grossi blocchi.

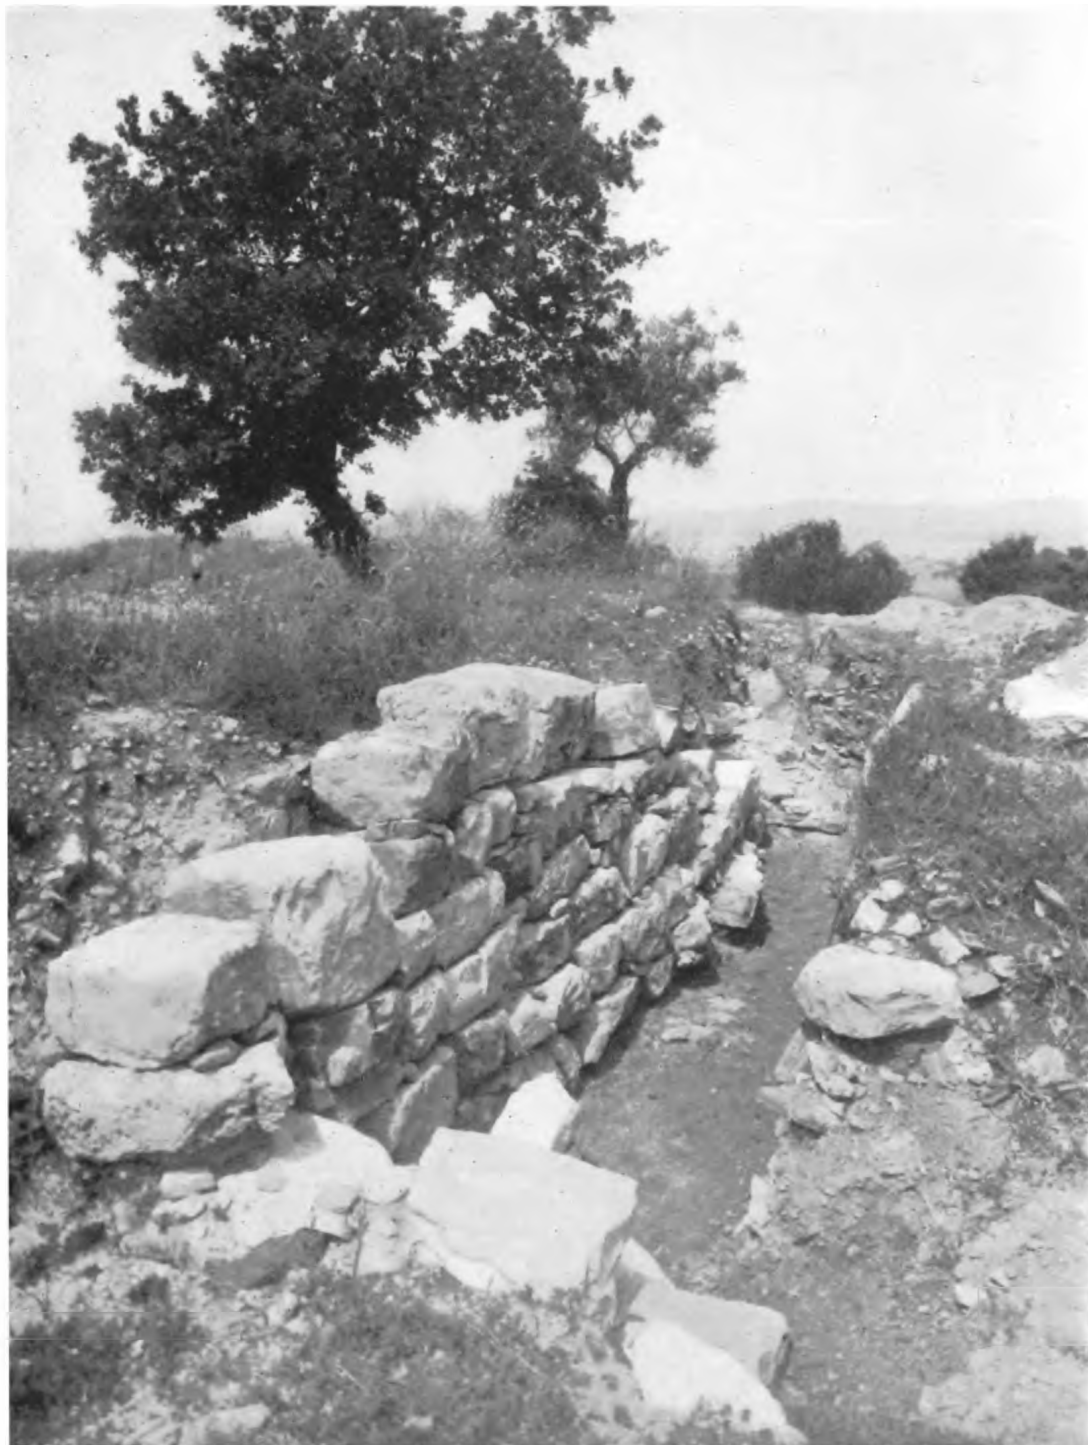
Scavi a Nord dell'anfiteatro: particolare del muro curvilineo a grossi blocchi, visto da Est; dietro si intravedono i blocchetti del muro di anagramma, in primo piano e in fondo i due speroni.

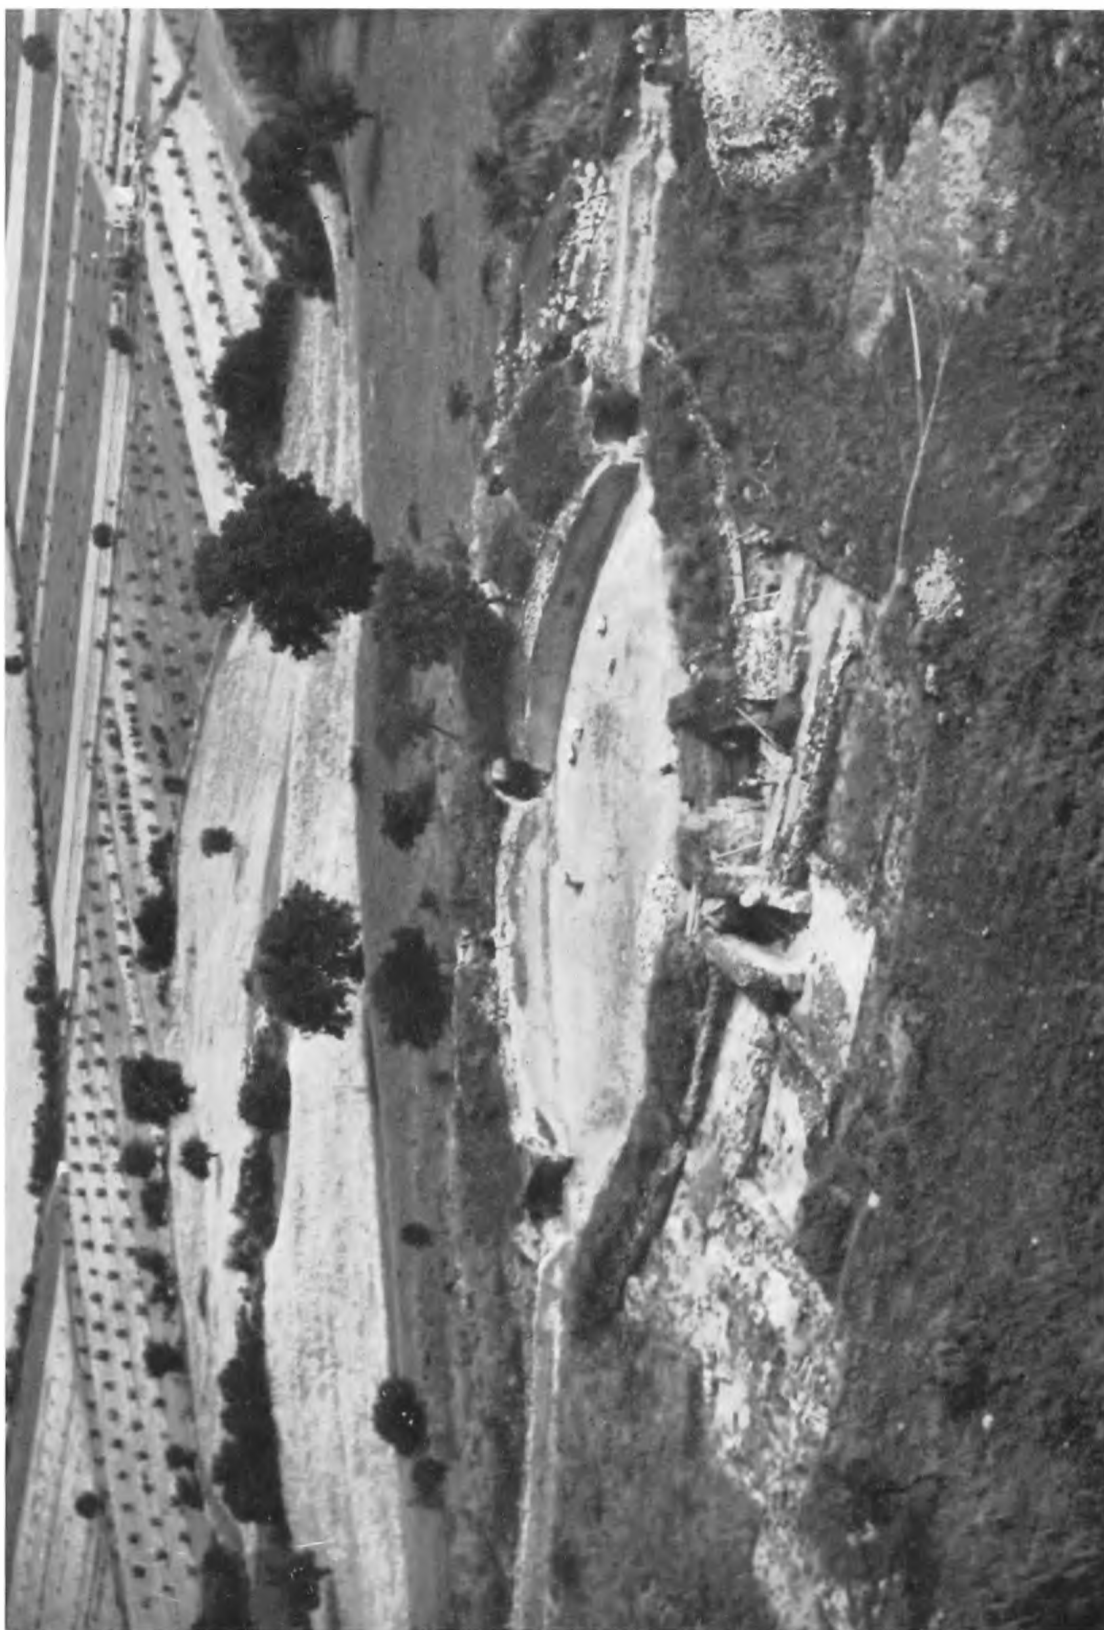
Gli scavi nella zona a Sud dell'anfiteatro, con il vano arcaico nel saggio sotto al terrapieno del settore S.E. dell'anfiteatro. A Nord dell'ingresso Est si intravede il tratto rettilineo del muro tardo a grossi blocchi.

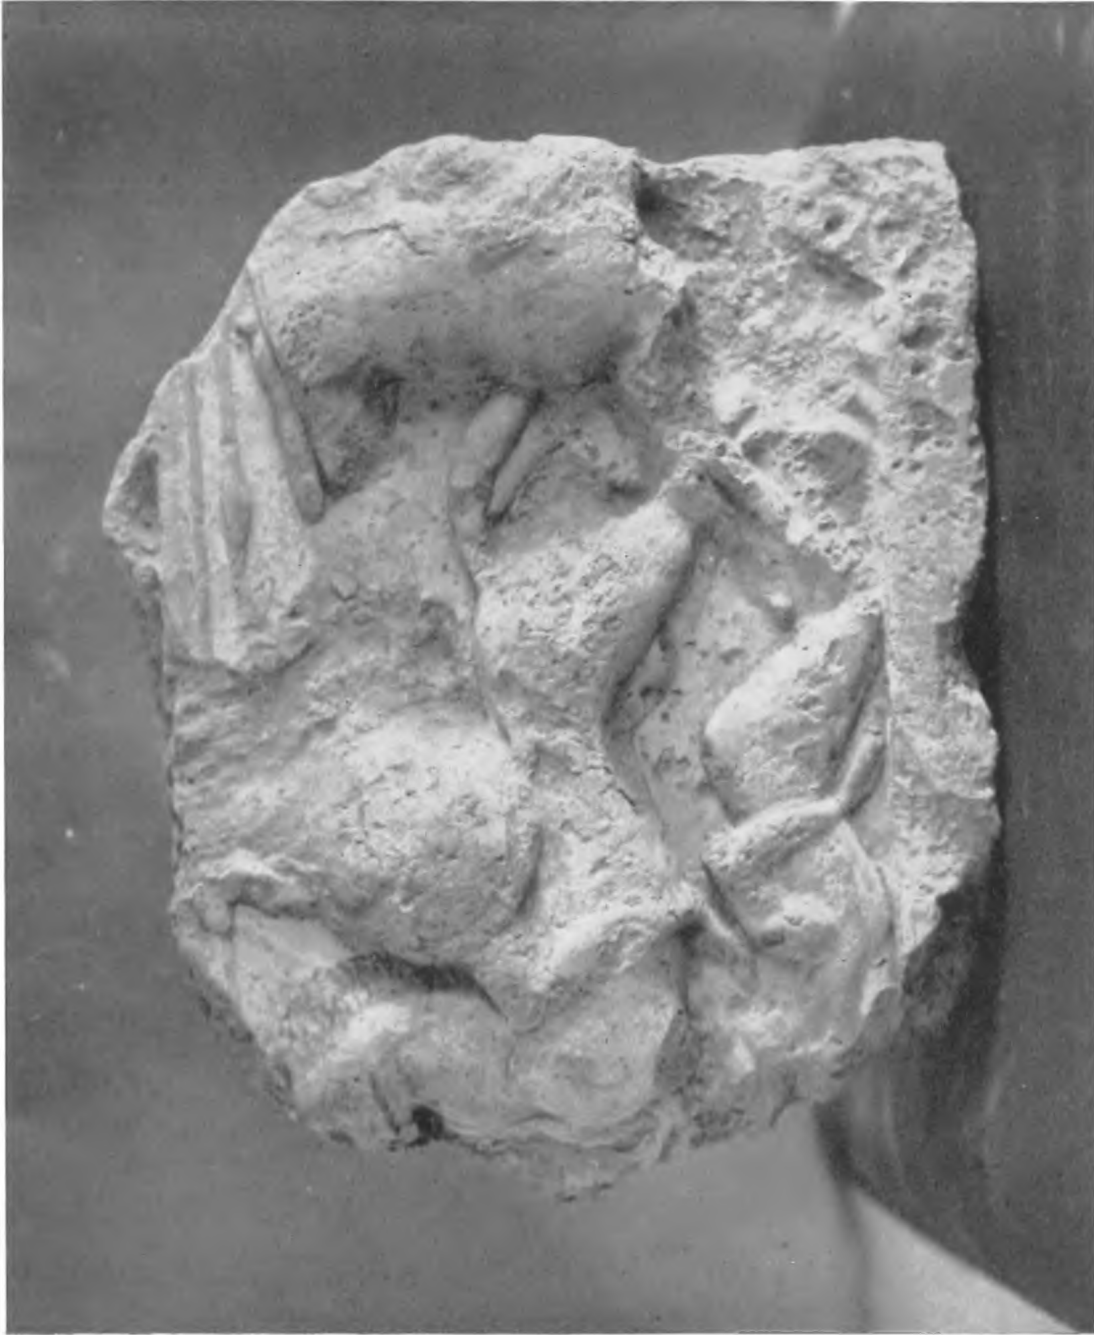
Frammento di lastra arcaica in terracotta con cavalieri e un uomo caduto, trovato nello scavo della zona RG III a Sud dell'anfiteatro.

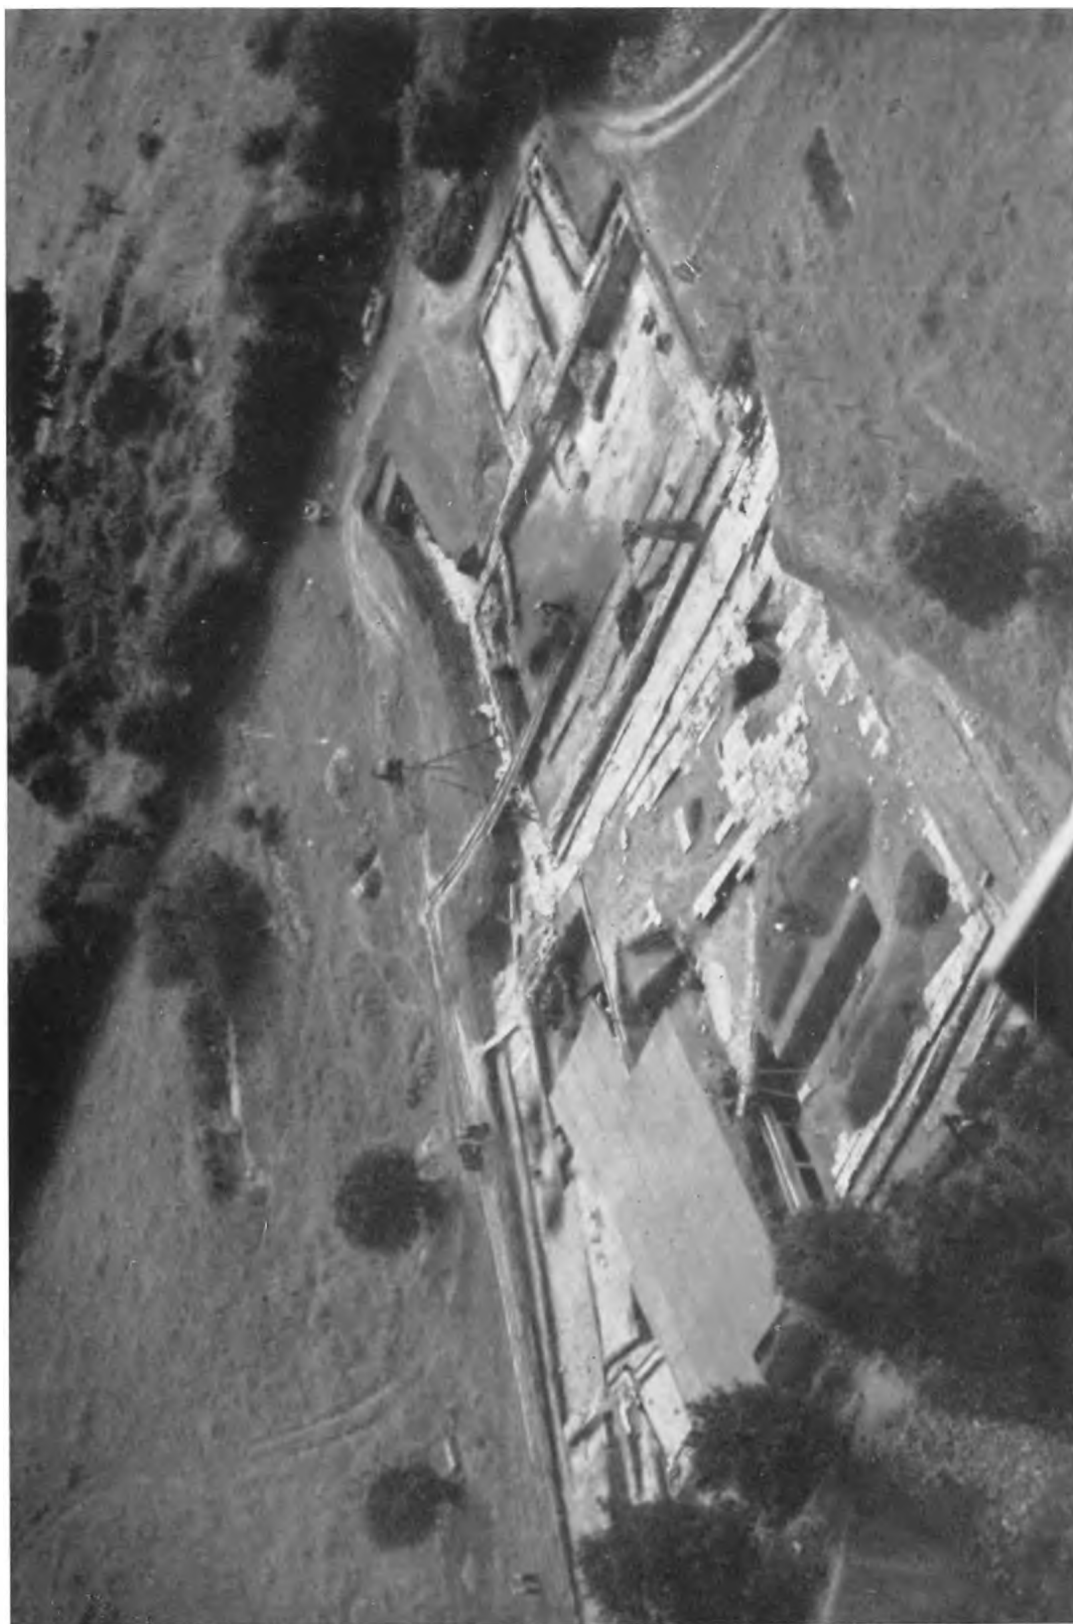
Veduta dello scavo nella zona del Foro, da S.O. (ripresa durante la VII campagna): a destra lo scavo della basilica, in primo piano il grande saggio a Sud della canaletta Est, fatto in un tratto dove mancavano le lastre del Foro; a sinistra la copertura sui muri a mattoni crudi.

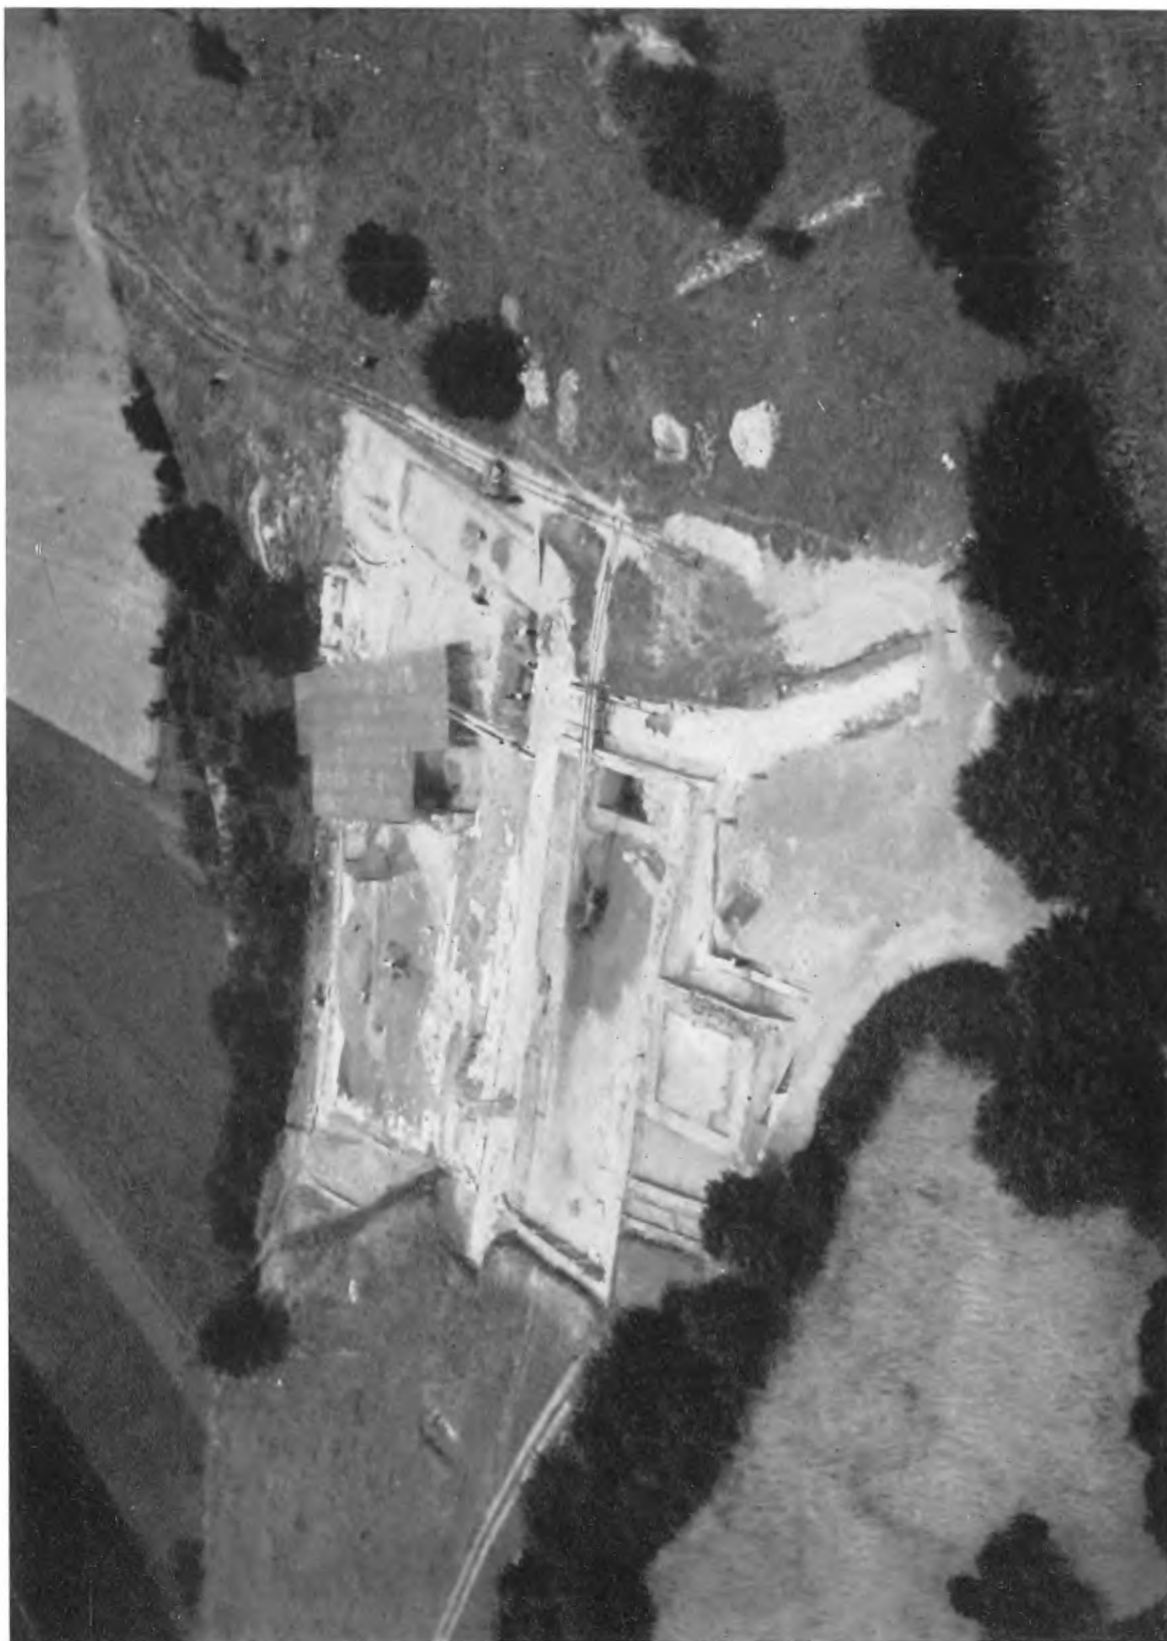
Veduta della zona del Foro, da Est (ripresa durante la VII campagna); in primo piano la strada che piega leggermente a Nord e lo scavo della basilica; al centro, subito a Est della copertura, lo scavo dei nuovi muri in mattoni crudi.
