R U S E L L A E

RELAZIONE PRELIMINARE DELLA QUINTA E DELLA SESTA CAMPAGNA DI SCAVO

(maggio-luglio 1963 — maggio-giugno 1964) *

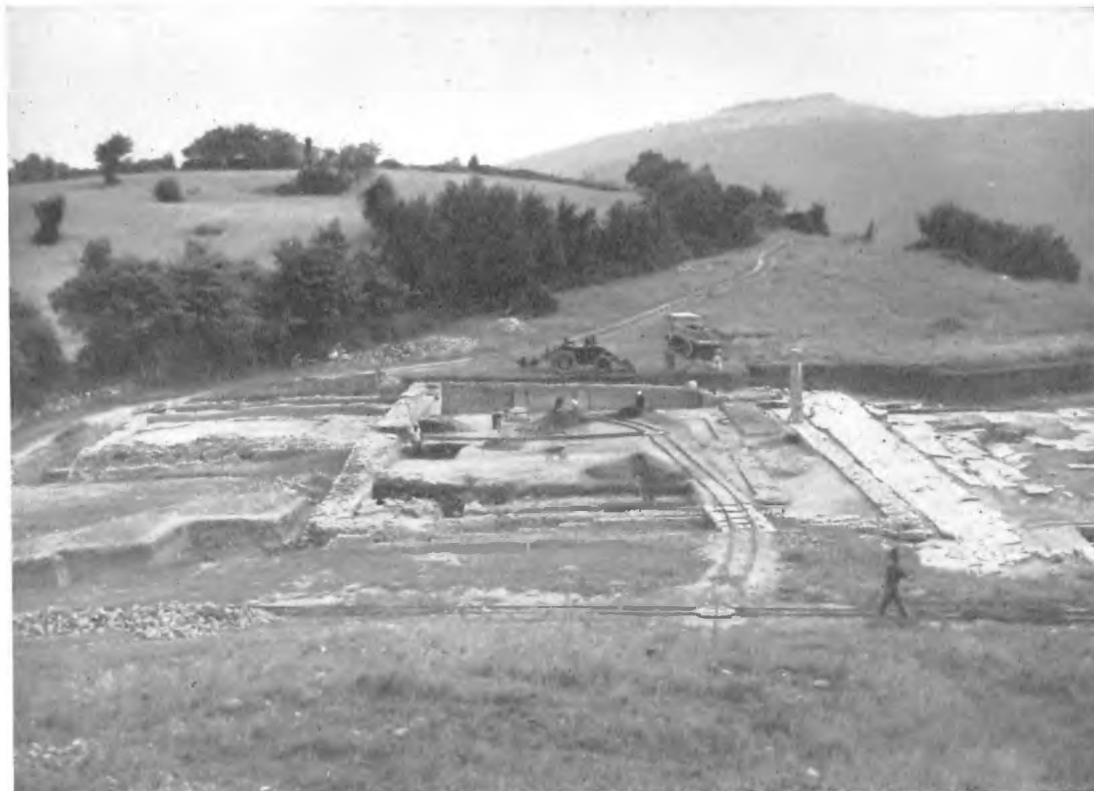
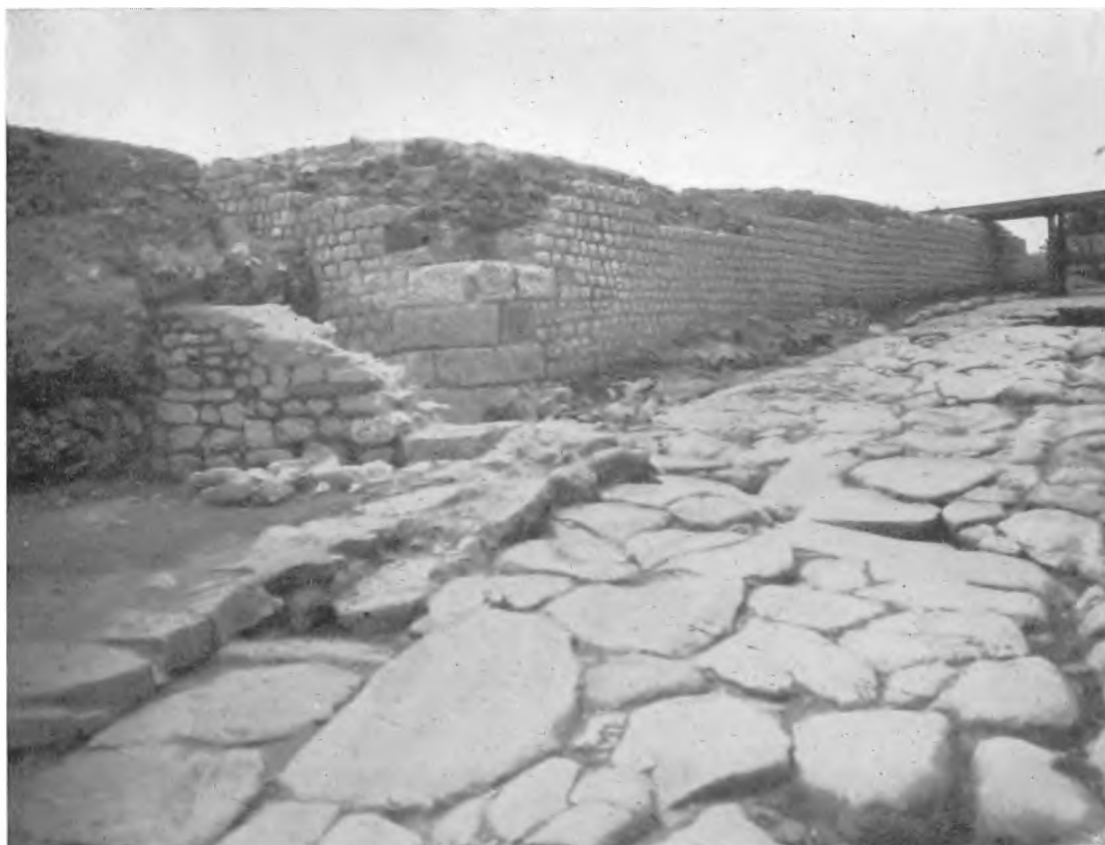
a) Lo scavo della basilica, da Nord: si notano a Ovest le fondazioni del muro (o colonnato) interno, in fondo il muro Sud con i pilastri e le due porte in seguito murate. A sinistra il tribunal sopraelevato; *b*) L'angolo N.E. della basilica e la strada.

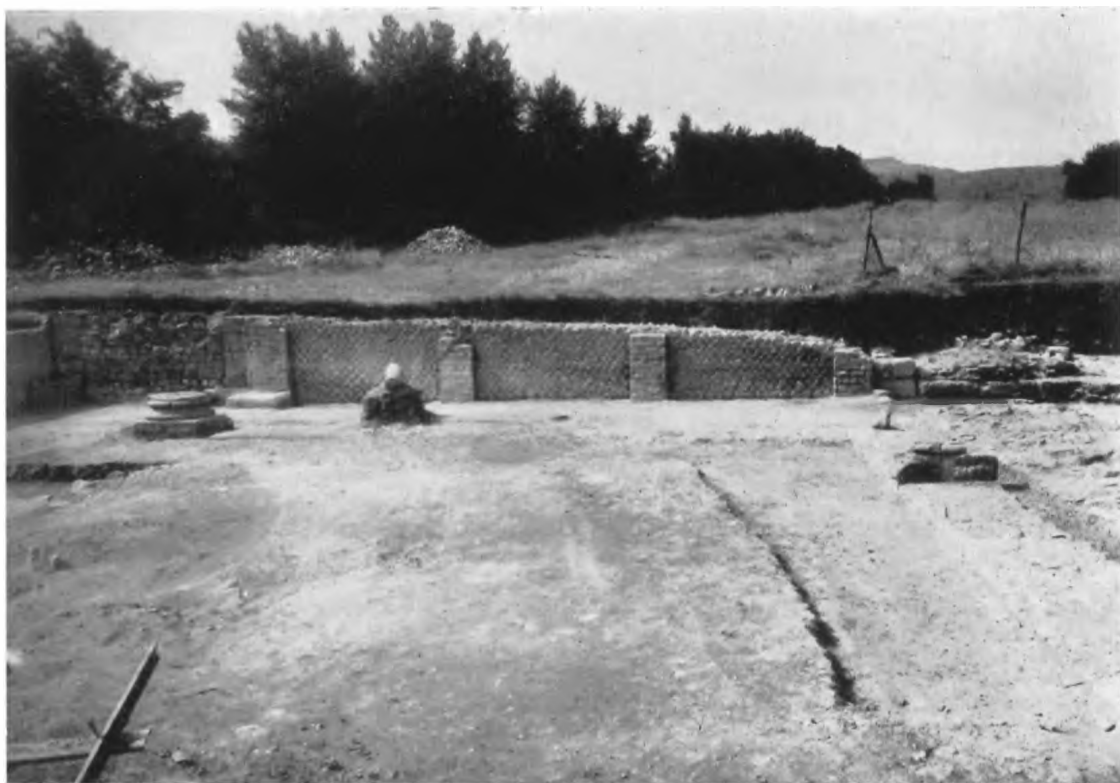
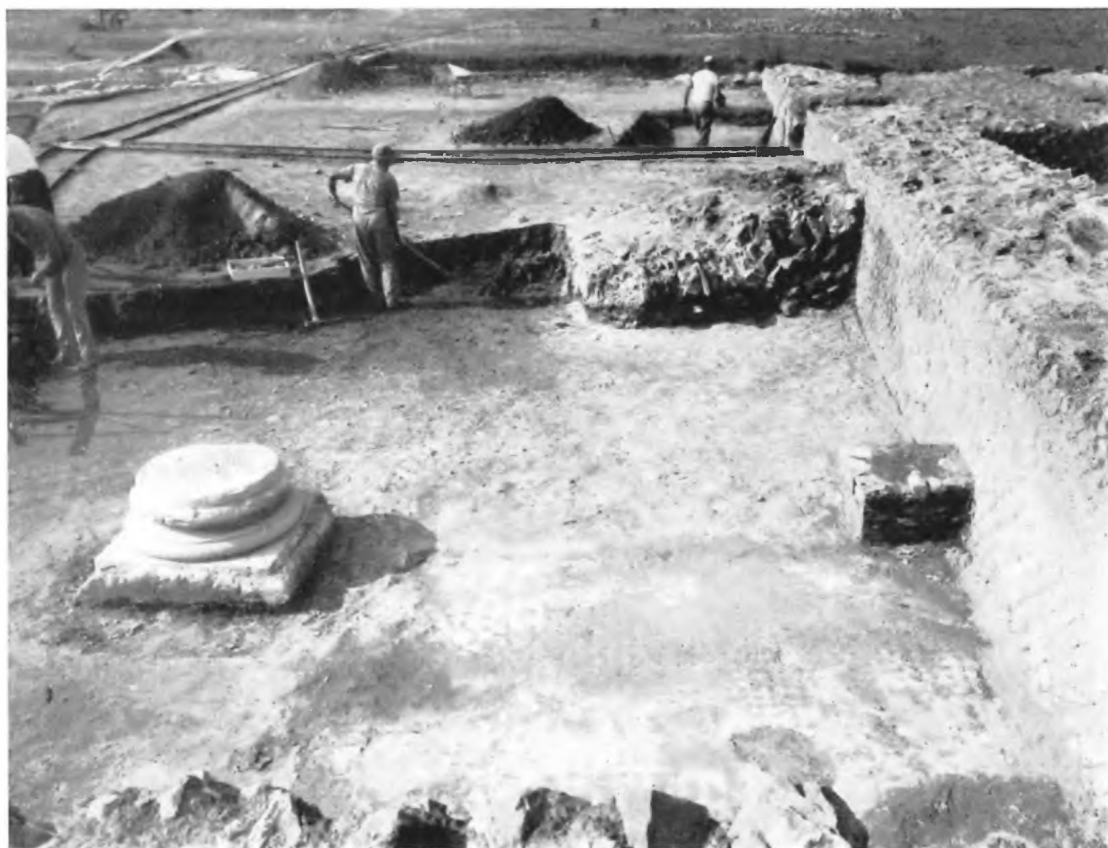
a) Interno della basilica: particolare del muro Sud, della base di colonna e a destra i frammenti di un'altra base, spezzata, ricomposti nel punto dove sono stati rinvenuti; b) Altro particolare dell'interno, nell'angolo S.E.: la base di colonna e in primo piano i resti di un precedente pavimento in *opus signinum*. A destra una base in mattoni addossata alla parete; in fondo si sta isolando il crollo di un tratto dell'alzato della parete Est
