LE MURA DI TODI: TRADIZIONE UMBRA E CULTURA ETRUSCA

PAOLO BRUSCHETTI

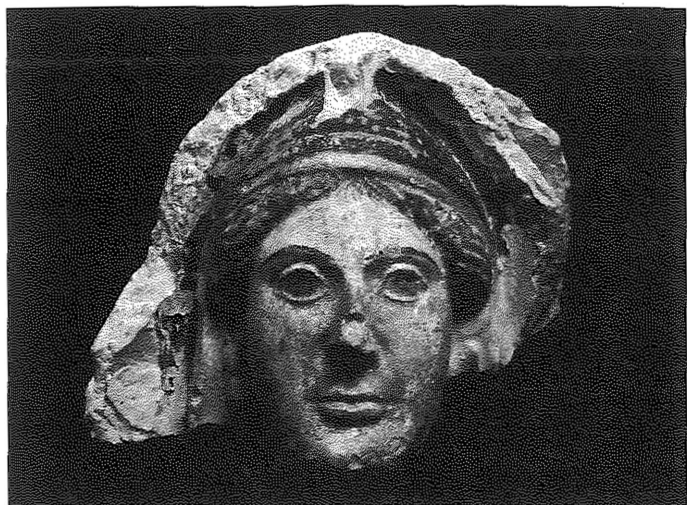
*a*

TAV. I. *a*) Antefissa dalla zona di Porta Catena; *b*) Frammento di terracotta dipinta da San Fortunato; *c*) Tratto murario nella zona di San Fortunato; *d*) Tratto murario sopra via S. Maria in Camuccia.

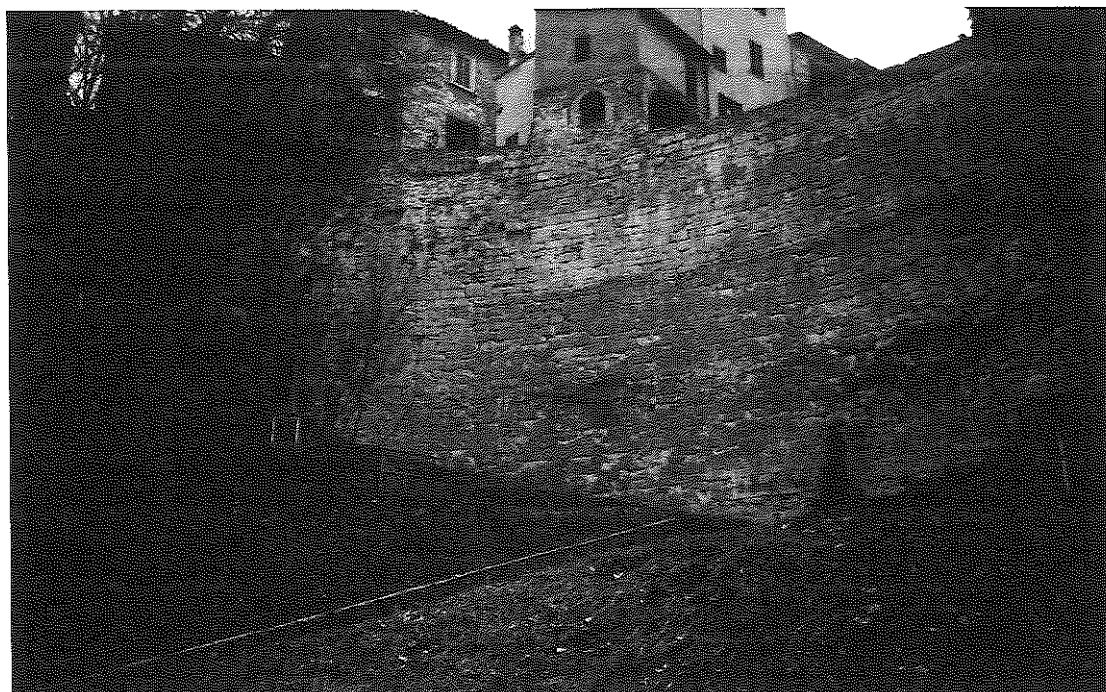
*a*

TAV. II. *a*) Tratto murario sopra il Fosso delle Lucrezie; *b*) Pesì da telaio dal pozzo della Valle Inferiore; *c*) Terracotta architettonica dal pozzo della Valle Inferiore; *d*) Ceramiche dipinte dal pozzo della Valle Inferiore.

curvilineo (TAV. II a; FIG. 2). La superficie è interrotta da alcune riseghe corrispondenti ai vari livelli raggiunti nelle fasi costruttive e poste allo stesso livello della serie di cunicoli retrostanti, ispezionati e descritti nel corso dei lavori, la cui costruzione avvenne a cielo aperto prima del riempimento con materiali eterogenei dell'area a tergo del muro. Si tratta di canalizzazioni alte in media 1,80 m e larghe 0,50 m, con pareti in blocchetti di calcarenite, copertura in laterizio disposta 'alla cappuccina' o con lastre di travertino in piano e pavimentazione in laterizio o lastre di travertino o pietra calcarea.¹ La sostruzione prosegue sui due lati del grande bastione curvilineo con lo stesso criterio costruttivo: la sezione a nord è in parte ancora visibile alla base degli edifici che vi sono stati impostati sopra; a sud-ovest la parete è stata interessata da una frana – i cui esiti sono visibili in un'opera del pittore locale Eleuterio Branzani della seconda metà dell'Ottocento – e ricostruita ricorrendo a materiali in gran parte recuperati.² La frana, pur avendo coinvolto solo in piccola parte il bastione curvilineo, ne aveva messo allo scoperto il piede nella zona meridionale; la situazione fu risanata – probabilmente nel corso dell'Ottocento – con la costruzione di una superficie di rinforzo aderente al muro e di un contrafforte di sostegno. L'intervento di ripristino e restauro condotto in varie fasi ha permesso di riconoscere quale fosse l'aspetto originario della zona: lo scavo di un pozzo di servizio per il collegamento dei cunicoli e lo smaltimento delle acque in eccesso, effettuato a circa cinquanta metri verso l'interno, ha evidenziato varie stratigrafie archeologiche, corrispondenti alle varie fasi di intervento urbanistico; i materiali rinvenuti coprono un ampio arco cronologico, dall'età ellenistica con ceramiche a vernice nera di importazione e di produzione locale, con frammenti di terrecotte architettoniche anche policrome legate alla produzione volsiniese e laziale, e con ceramiche anche dipinte di importazione, fino all'età imperiale con frammenti di sigillata e resti di intonaco dipinto (TAV. II b-d).³ All'interno del pozzo è stata inoltre messa in luce una parte di una grande struttura ad archi, della quale resta visibile un pilastro e parte di una delle nicchie; potrebbe trattarsi di un edificio a carattere monumentale impostato al momento della revisione urbanistica tardorepubblicana e caratterizzato da un aspetto scenografico, visibile dalla base del colle al di sopra della grande sostruzione curvilinea.⁴ Verso questa pendice faceva capo infatti la strada che collegava Todi con Orvieto e che pertanto consentiva le relazioni fra mondo etrusco ed umbro-italico.
