VOLTERRA: MURA ETRUSCHE. UN PROGETTO DI RESTAURO

ANNA MARIA ESPOSITO · ROBERTO SABELLI

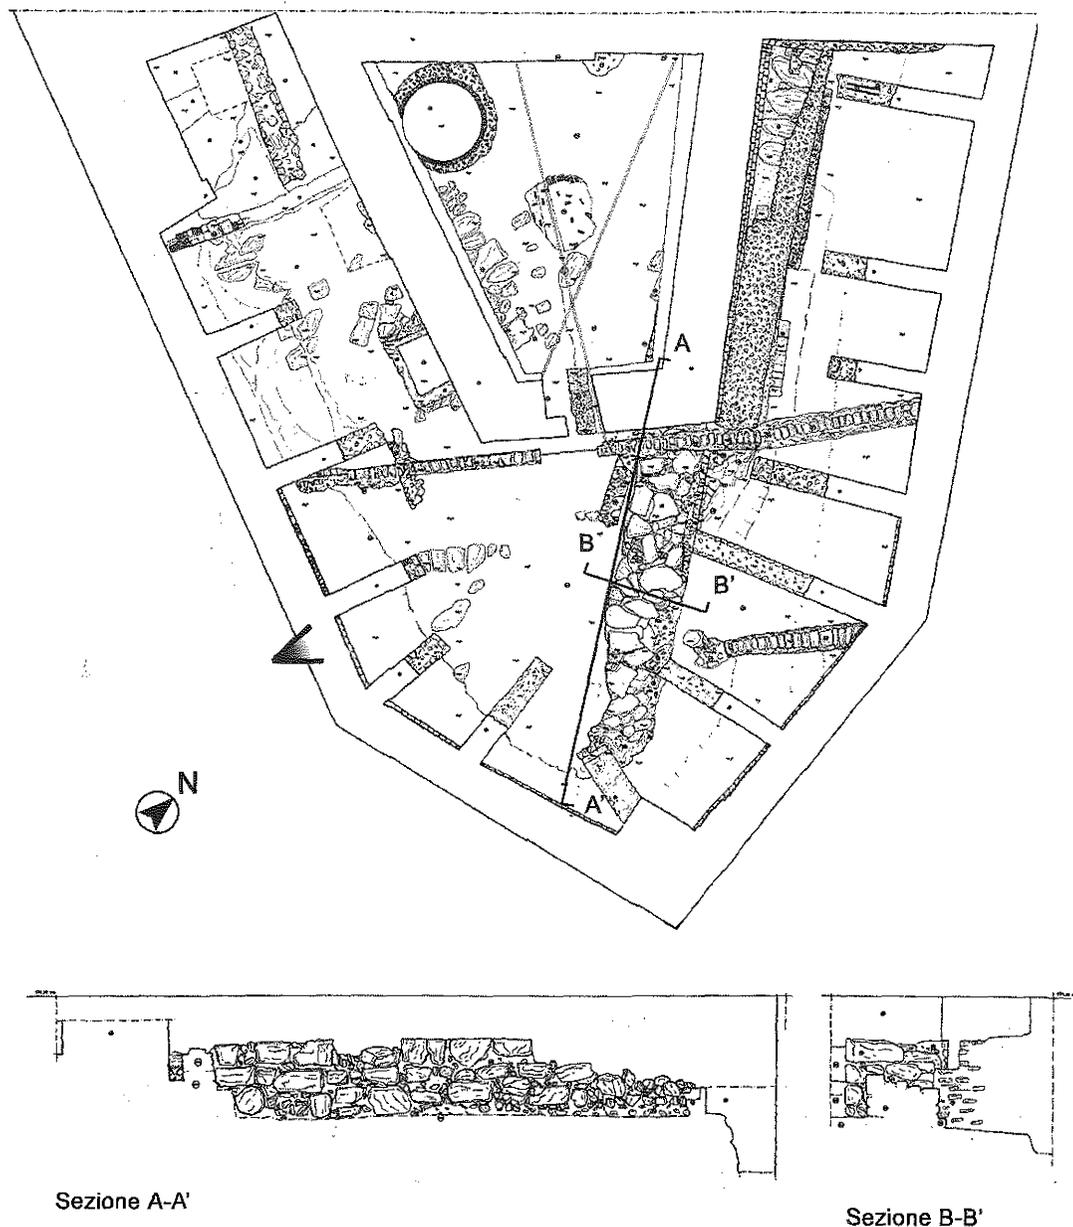
FIG. 1. Volterra. Bastione Rocca Vecchia, scavi 2003, pianta e sezioni (rilievo M. Cilla).

Particolarmente significativi i dati forniti dagli scavi all'interno della Fortezza medicea, in occasione del restauro del Bastione della Rocca Vecchia per conto del Ministero di Grazia e Giustizia, dove sono stati riportati alla luce resti consistenti della «prima cerchia murale» che «coprì i fianchi della parte più alta del poggio, il Castello, ove si formò l'acropoli e fiorì la prima organizzazione cittadina» (Fig. 1; Tav. I a).³

Ovviamente quasi niente delle stratigrafie antiche si è conservato, se non un 'frustolo' di strato, miracolosamente sopravvissuto agli imponenti lavori per la costruzione del Cassero. Datato, da pochi materiali, al VII sec. a.C., lo strato risulta tagliato dal muro venendo a costituire il *terminus post quem* per l'edificazione dello stesso che, per la tecnica edilizia, sembra collocabile in età arcaica.

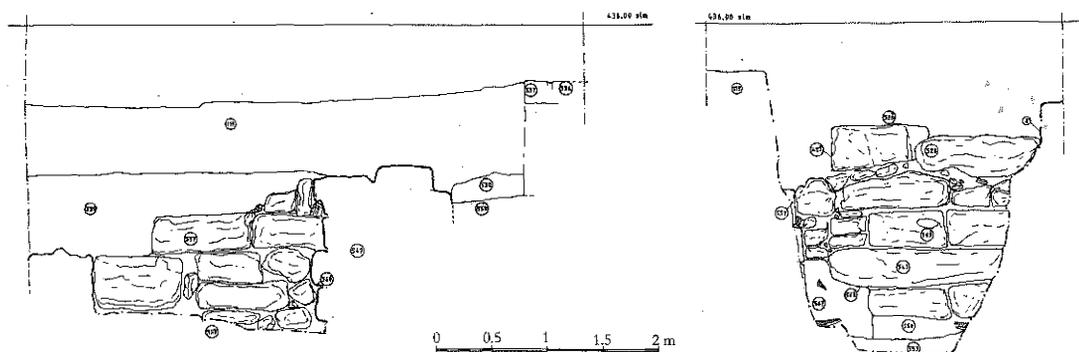
FIG. 2. Volterra. Via Gramsci, lavori di pavimentazione: muro etrusco, sezioni prospettiche (rilievo Cooperativa Archeologia).

L'indagine a tappeto eseguita in occasione dei lavori per la ripavimentazione della via Gramsci ha invece evidenziato, tra gli altri, un breve tratto di muro in opera quadrata, con andamento nord-sud, che ben si inserisce nel circuito di quell'«ulteriore fortificazione [...] che si è chiamata seconda» e che rappresenta «una tappa nella successiva espansione urbana dell'età etrusca»¹ (FIG. 2; Tav. I b).

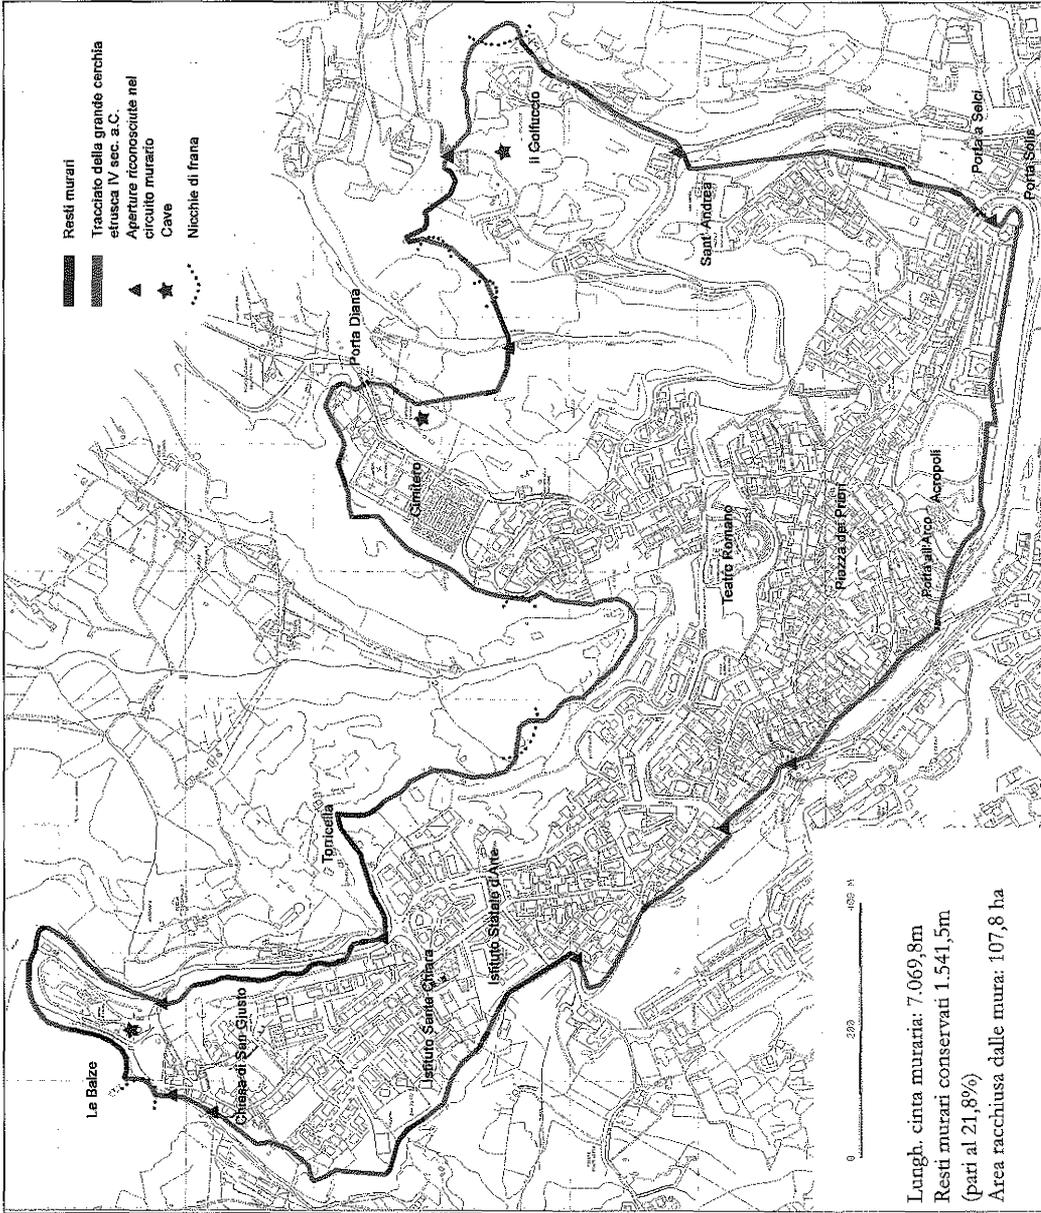
Fig. 4. Volterra. Planimetria 2003 (rilievo Soprintendenza per i Beni Archeologici della Toscana - Centro di Ateneo per i Beni Culturali).

Risultato di questa verifica è la planimetria che qui si presenta (FIG. 4) in cui sono evidenziati i resti ancora oggi conservati della grande cerchia muraria, le nicchie di frana, le zone di cava antica (almeno tre sicure) e, ovviamente, le porte urbane, da cui si dipartono le principali direttrici viarie:

- 'Porta all'Arco' a sud, da cui si dipartono le direttrici viarie verso la Val di Cecina e quindi verso l'area delle saline e le Colline Metallifere;
- 'Porta Diana' a nord, verso la Valdera e il Valdarno;
- 'Porta Solis' a sud-est, verso la Valdelsa.

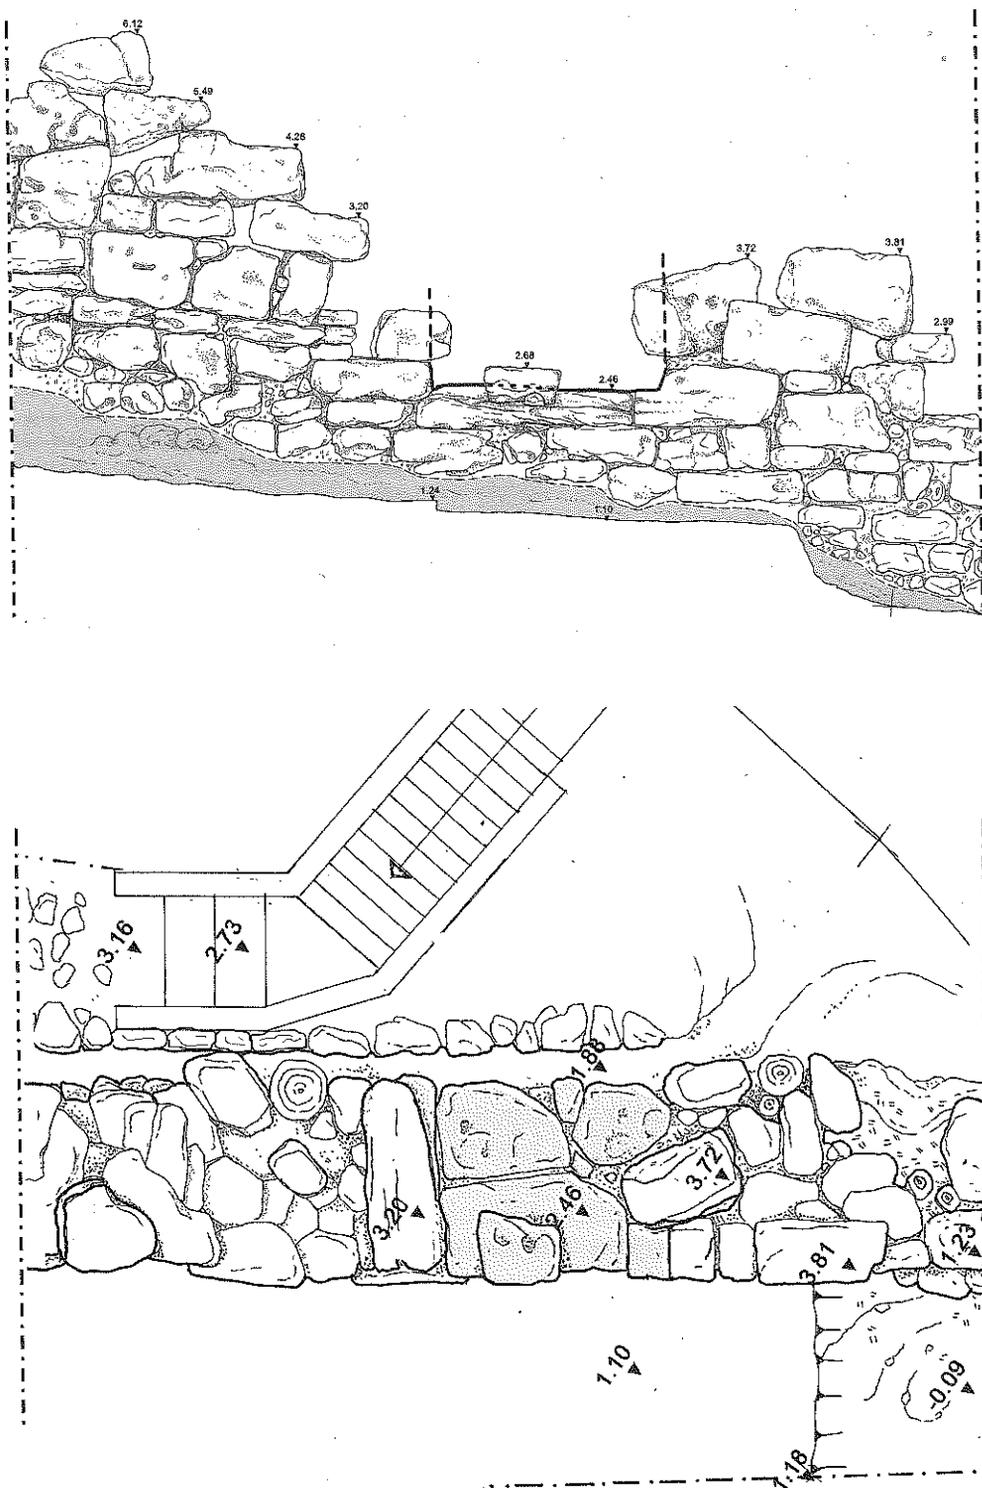
FIG. 6. Volterra. Località S. Andrea, mura etrusche: 'postierla', prospetto e pianta (rilievo R. Sabelli, M. R. Galanti).

La ripulitura preliminare al restauro del breve tratto di mura in località S. Andrea, sotto l'attuale Seminario e la chiesa di S. Andrea, liberando i blocchi dalla vegetazione infestante e dalle numerose superfetazioni moderne che li nascondevano alla vista e consentendone una più efficace lettura, ha confermato l'esistenza, in questo settore del circuito, di quella 'postierla' di cui il toponimo 'S. Andrea in postierla' aveva conservato memoria (FIG. 6; TAV. I c).³

³ Cfr. da ultimo CATENI, FURIESTI 2005, pp. 25-26 e pp. 99-101. Di questa 'postierla', ritenuta tale per le dimensioni e la collocazione secondaria rispetto alle note porte principali, rimangono evidenti tracce negli elementi lapidei lavorati costituenti gli stipiti (largh. 2,40 m, alt. conservata sin. 0,75 m e d. 0,25 m.) collocati in senso ortogonale rispetto all'andamento del muro, di cui coprono l'intero spessore.

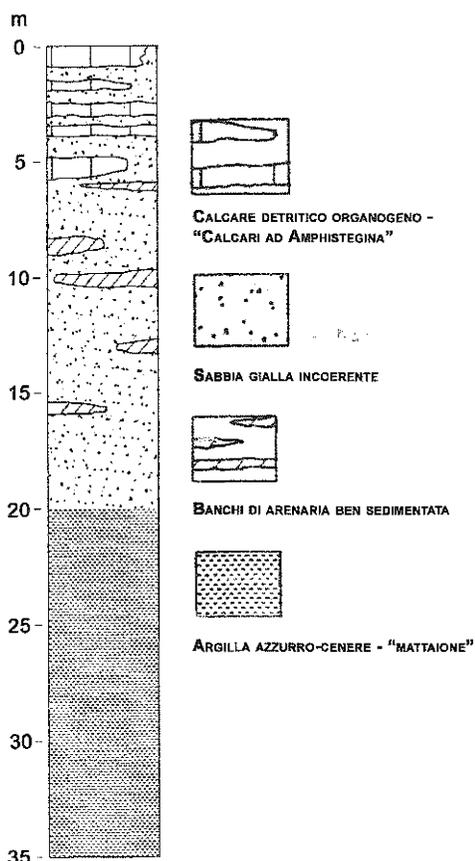
Fig. 7. Schema litostratigrafico del colle volterrano.

condizionato in maniera evidente la scelta delle tipologie e delle tecniche costruttive: le mura, realizzate con calcareniti detritico-organogene (calcari ad Amphistegina), posano su un piano di spicco costituito dai banchi di sabbie arenarie ben cementate inseriti in strati di sabbie debolmente cementate e di sabbie incoerenti; lo strato più profondo è costituito da argille azzurre ('mattaione'). Tra le argille azzurre e le sabbie incoerenti sono state riscontrate linee continue di discordanza erosiva (FIG. 7).

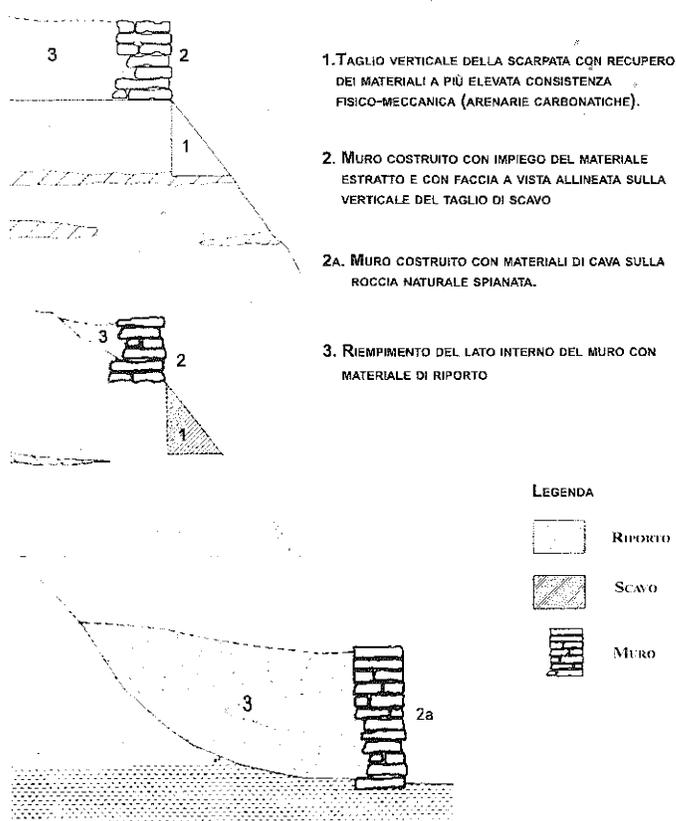
FIG. 8. Schemi di edificazione delle mura etrusche.

L'adattamento delle tipologie e tecniche costruttive alle particolari condizioni litostratigrafiche del sito è esemplificato negli 'schemi di edificazione', qui proposti come rilevati dall'osservazione diretta dei contesti geoarchitettonici: all'interno di una metodologia esecutiva omogenea si possono registrare, a seconda delle specifiche situazioni, differenti modalità di preparazione del piano di spicco del muro e di messa in opera della muratura (i livelli di

riempimento indicati sono stati convenzionalmente fissati, non si conoscono infatti, allo stato attuale delle ricerche, i piani di calpestio antichi) (FIG. 8).¹

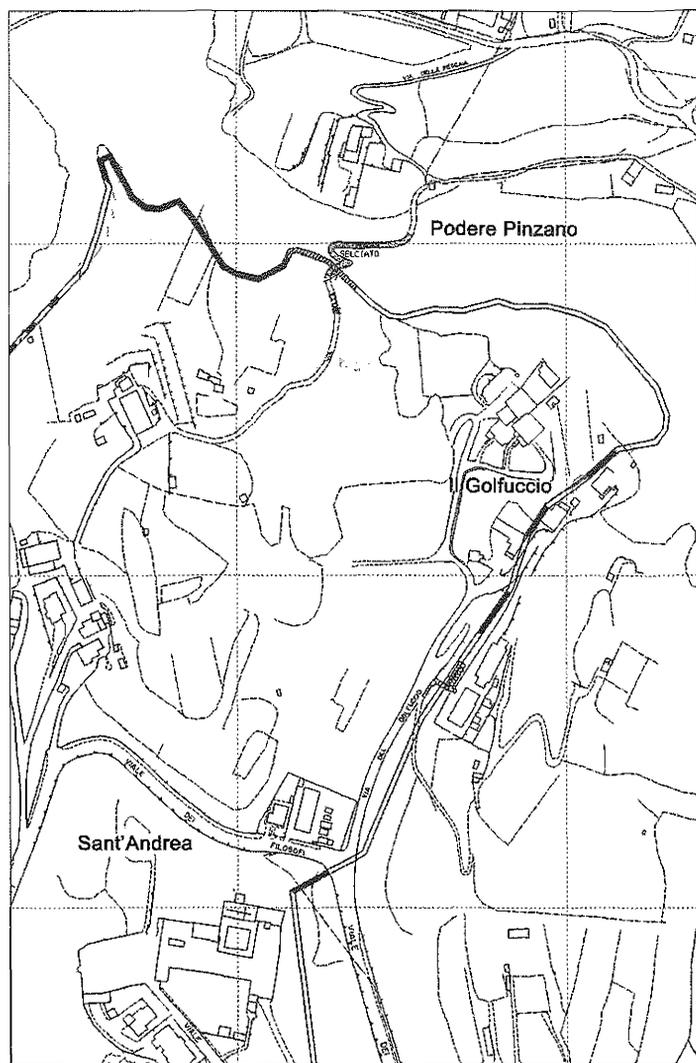
FIG. 9. Volterra. Mura etrusche, percorso podere Pinzano - S. Andrea.

Per il primo intervento di restauro è stato scelto il tratto di mura urbane in località S. Andrea, situato a valle del cantonale sud-est dell'omonima chiesa, nel complesso del Seminario Vescovile, lungo il percorso che dalla valle di Pinzano, passando per il Golfuccio, risale verso Castello (FIG. 9).

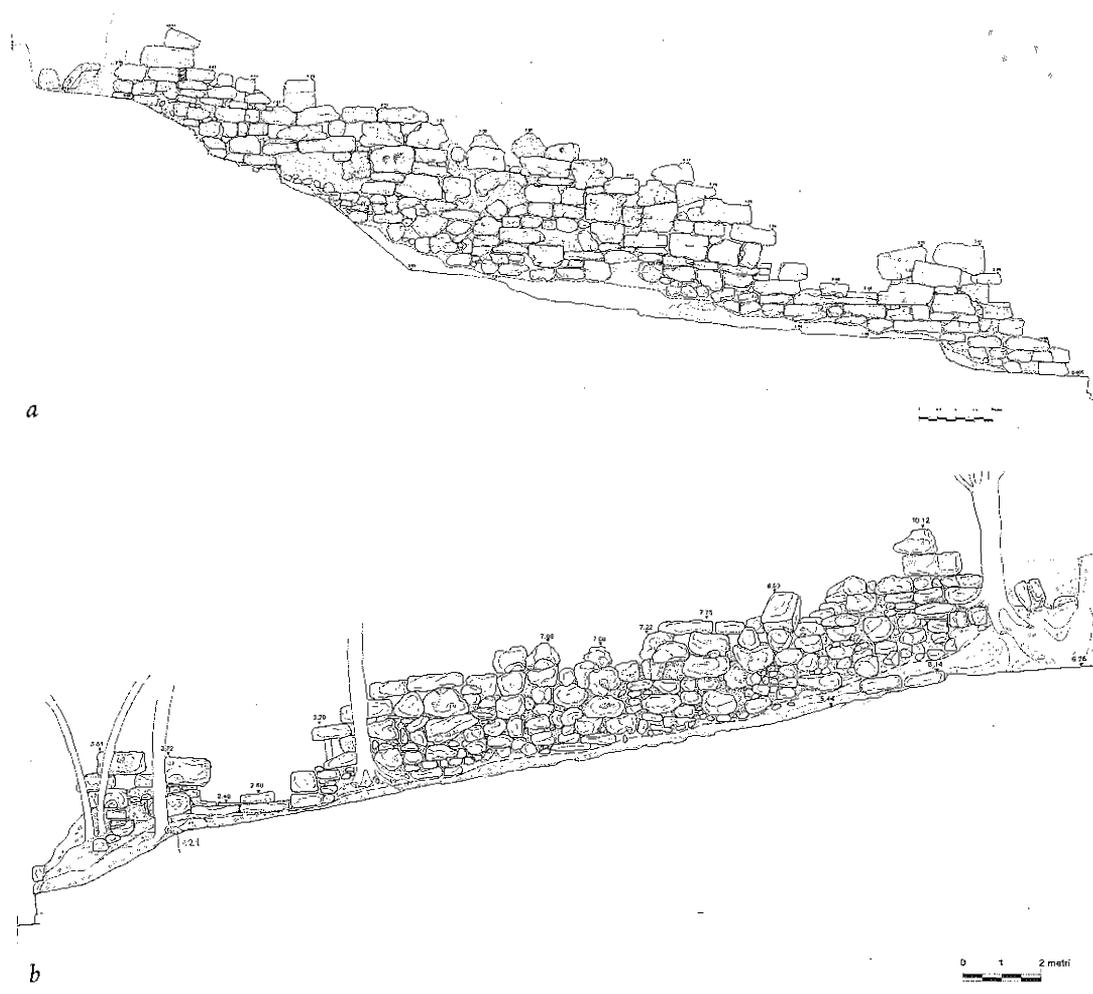
FIG. 10. Volterra. Località S. Andrea, muro etrusco. a) Prospetto principale; b) Prospetto tergale.

Il radicale intervento di pulitura preliminare al restauro ha 'riportato alla luce' un muro monumentale, con asse di costruzione est-ovest, realizzato in opera pseudo-polygonale, con saltuari elementi diatonici e numerosi elementi di minori dimensioni con funzione di inzeppatura (TAV. II b).¹ Impostato su un declivio con forte pendenza verso est mostra una diffusa irregolarità dei piani di posa, particolarmente sensibile sul lato sud. Il rilievo, eseguito dopo la pulitura, evidenzia i piani di spicco del muro, che si adattano all'andamento irregolare della roccia naturale, evidentemente mai livellata, e la fondazione, rozzamente realizzata nel settore ovest, con massi e blocchi irregolarmente accostati, più regolare nel settore est, a partire dalla 'postierla', con blocchi lavorati disposti a filari (FIG. 10 a-b).

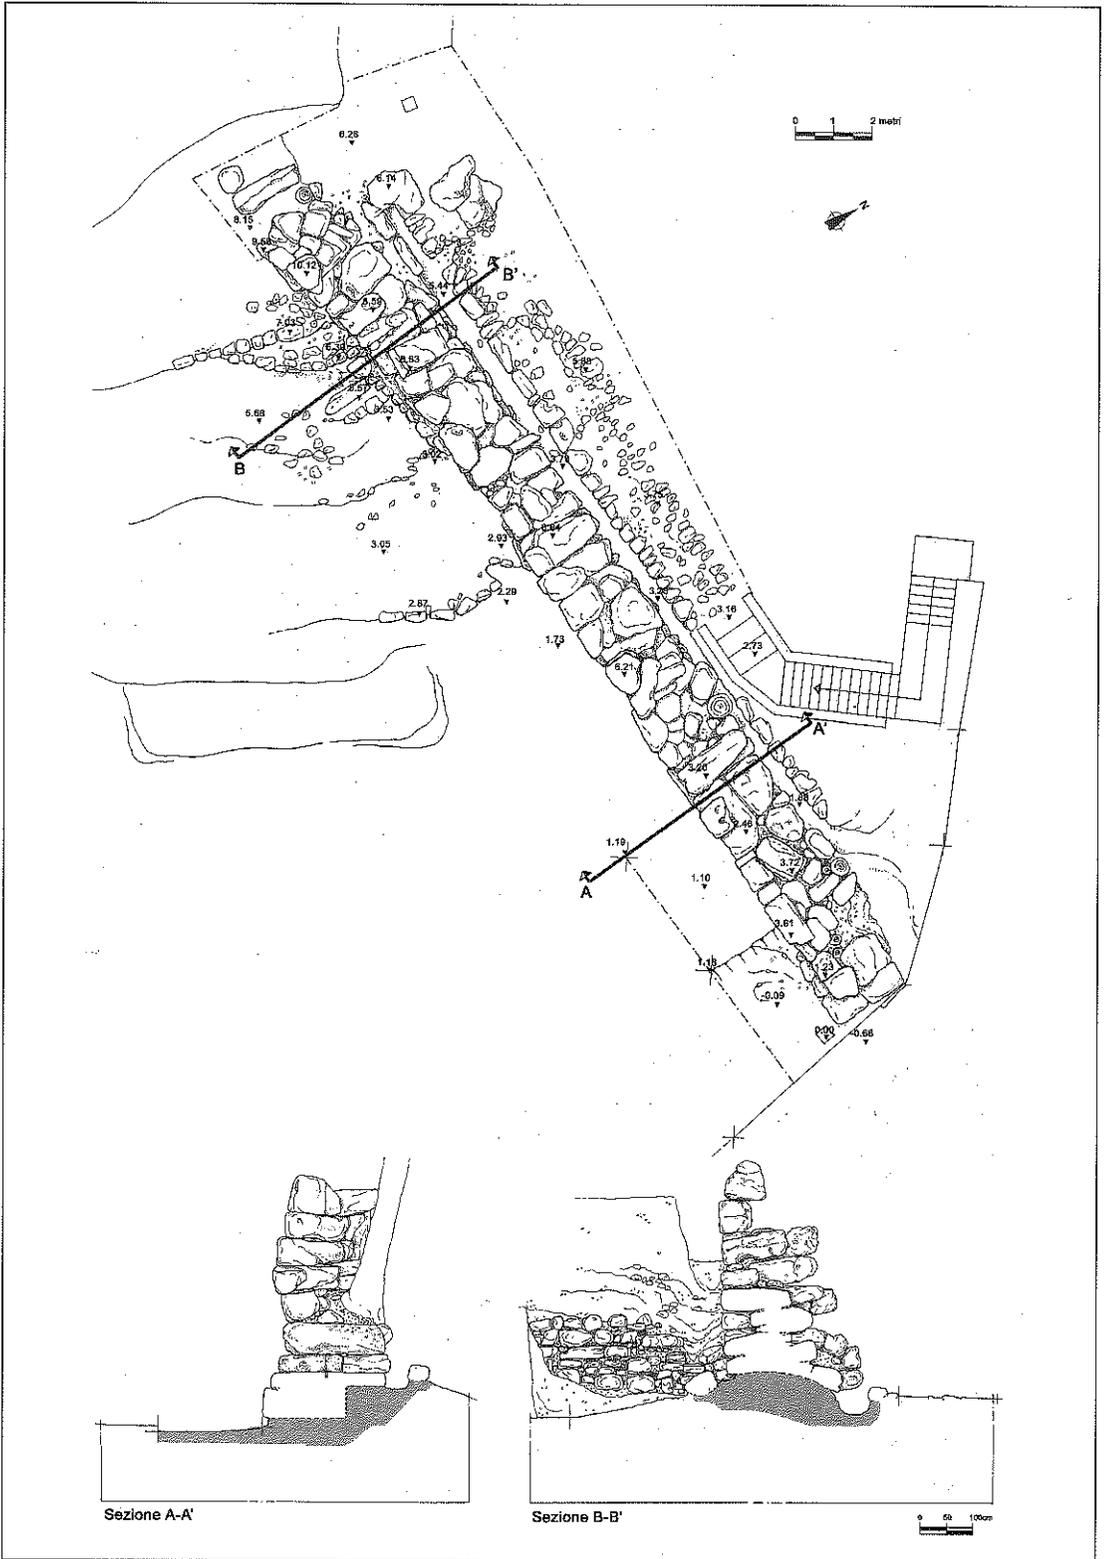
FIG. 11. Volterra. Località S. Andrea: muro etrusco, pianta e sezioni.

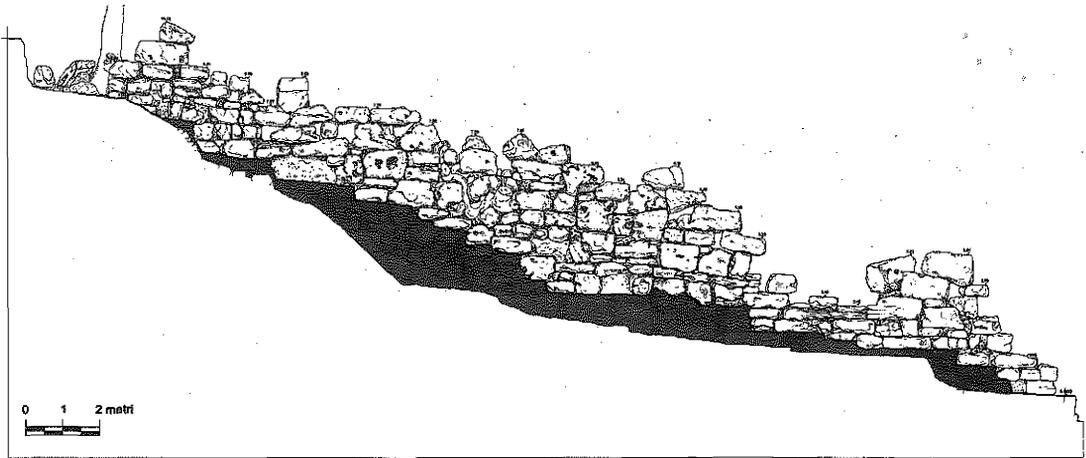
FIG. 12. Volterra località S. Andrea, muro etrusco: prospetto principale con indicazione della linea di terra antica.

Un'attenta osservazione degli elementi lapidei di facciata evidenzia una notevole irregolarità dei blocchi relativi ai piani di assise più bassi, soprattutto nell'area centrale dello sviluppo del muro dove il dislivello del terreno è più accentuato. Tale evidenza può far ipotizzare l'esistenza di una linea antica di demarcazione fra i livelli di muro fuori terra e quelli interrati che spiegherebbe anche la presenza dei muretti di contenimento terrazzati, ortogonali all'asse murario evidenziati dallo scavo (FIG. 12). Tutti questi elementi concorrono ad avvalorare l'ipotesi di una direttrice viaria secondaria, con andamento concentrico all'attuale via dei Filosofi, che doveva trovare nella 'postierla' conservata un passaggio *extra-intra moenia* naturalmente protetto.

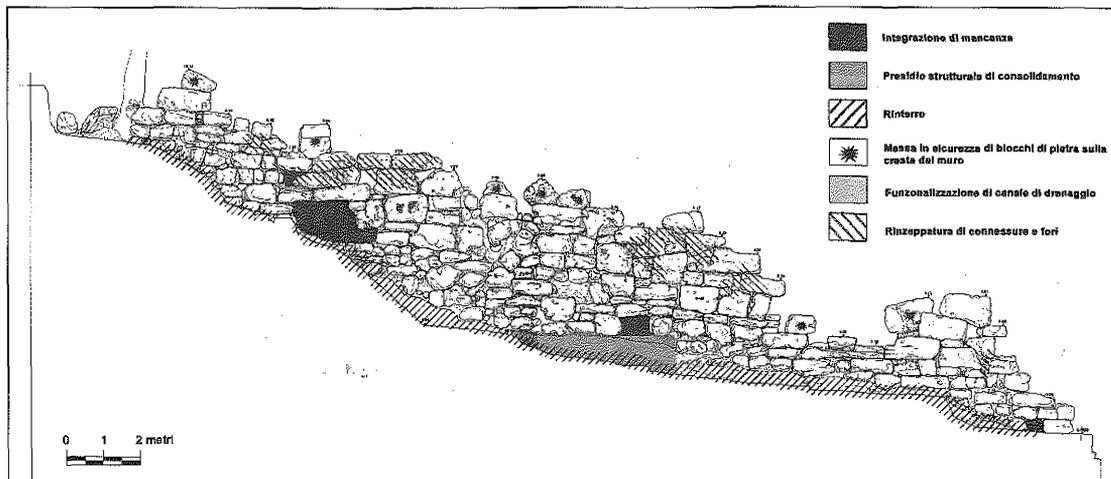
FIG. 13. Volterra. Località S. Andrea, muro etrusco: prospetto principale con proposta di interventi.

L’intervento conservativo in corso prevede opere atte a migliorare la condizione di stabilità dell’intera struttura e a ridare dignità al monumento, favorendone una corretta visione (fino ad oggi la faccia a vista rimaneva completamente obliterata!) ed un più agevole programma di manutenzione (FIG. 13).

Si prevede pertanto, dopo l’intervento di pulitura e neutralizzazione, con rimozione in sicurezza della vegetazione infestante, di consolidare la muratura con:

- inserimento di elementi di supporto metallici nelle porzioni dilavate dei livelli di fondazione;
- integrazione delle mancanze dell’apparecchio murario con ricollocamento in opera degli elementi in crollo;
- messa in sicurezza dei blocchi sommitali dislocati;
- sutura delle lesioni ed interconnessioni;

- realizzazione di un adeguato drenaggio ai piedi del muro, con consolidamento e rimessa in pristino della canaletta di scolo sul lato nord;
- ulteriori interventi sul selciato antico lungo il lato nord del muro, con sistemazione del cordonato in blocchi lungo la canaletta di scolo, previo consolidamento della stessa.
- sistemazione dei percorsi di visita, con accesso sul lato sud, per una corretta vista del paramento principale del muro.

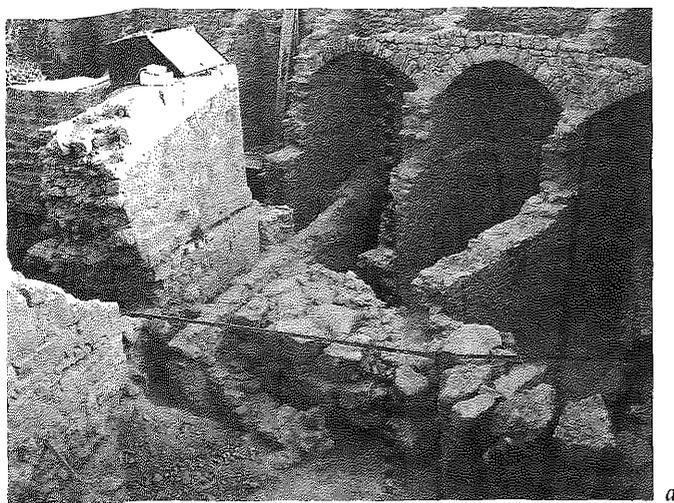
*a*

TAV. I. Volterra. *a*) Bastione Rocca Vecchia, scavi 2003, dettaglio del muro etrusco; *b*) Via Gramsci, lavori di pavimentazione: dettaglio del muro etrusco in opera quadrata; *c*) Muro etrusco in località S. Andrea, 'postierla'.

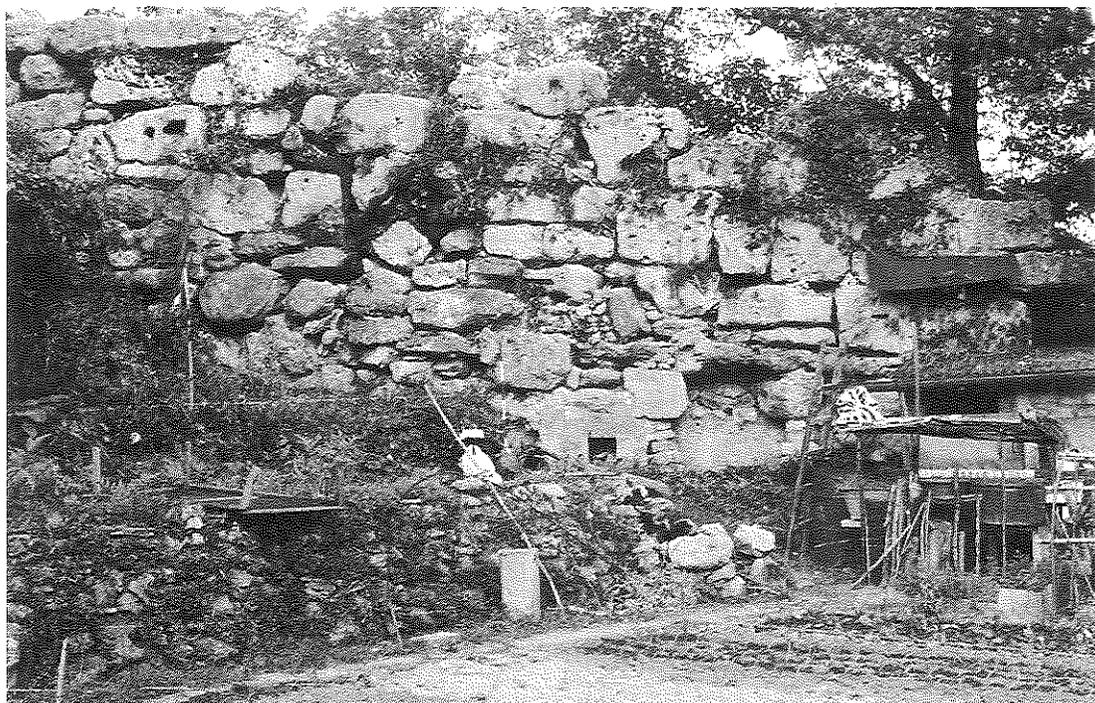
*a*

Tav. II. Volterra, località S. Andrea, muro etrusco. *a*) Prospetto principale prima del restauro; *b*) Prospetto principale dopo il restauro.

da una folla vegetazione e da annessi agricoli moderni, nonché gravemente danneggiato da un prolungato uso improprio e distruttivo (TAV. II a).

– violazione della struttura antica con l’inserimento di elementi metallici a retta di costruzioni moderne, asportazione di blocchi e scavo nel banco di sabbia per la realizzazione di strutture improprie (ad es. conigliere) (cfr. Tav. II a).

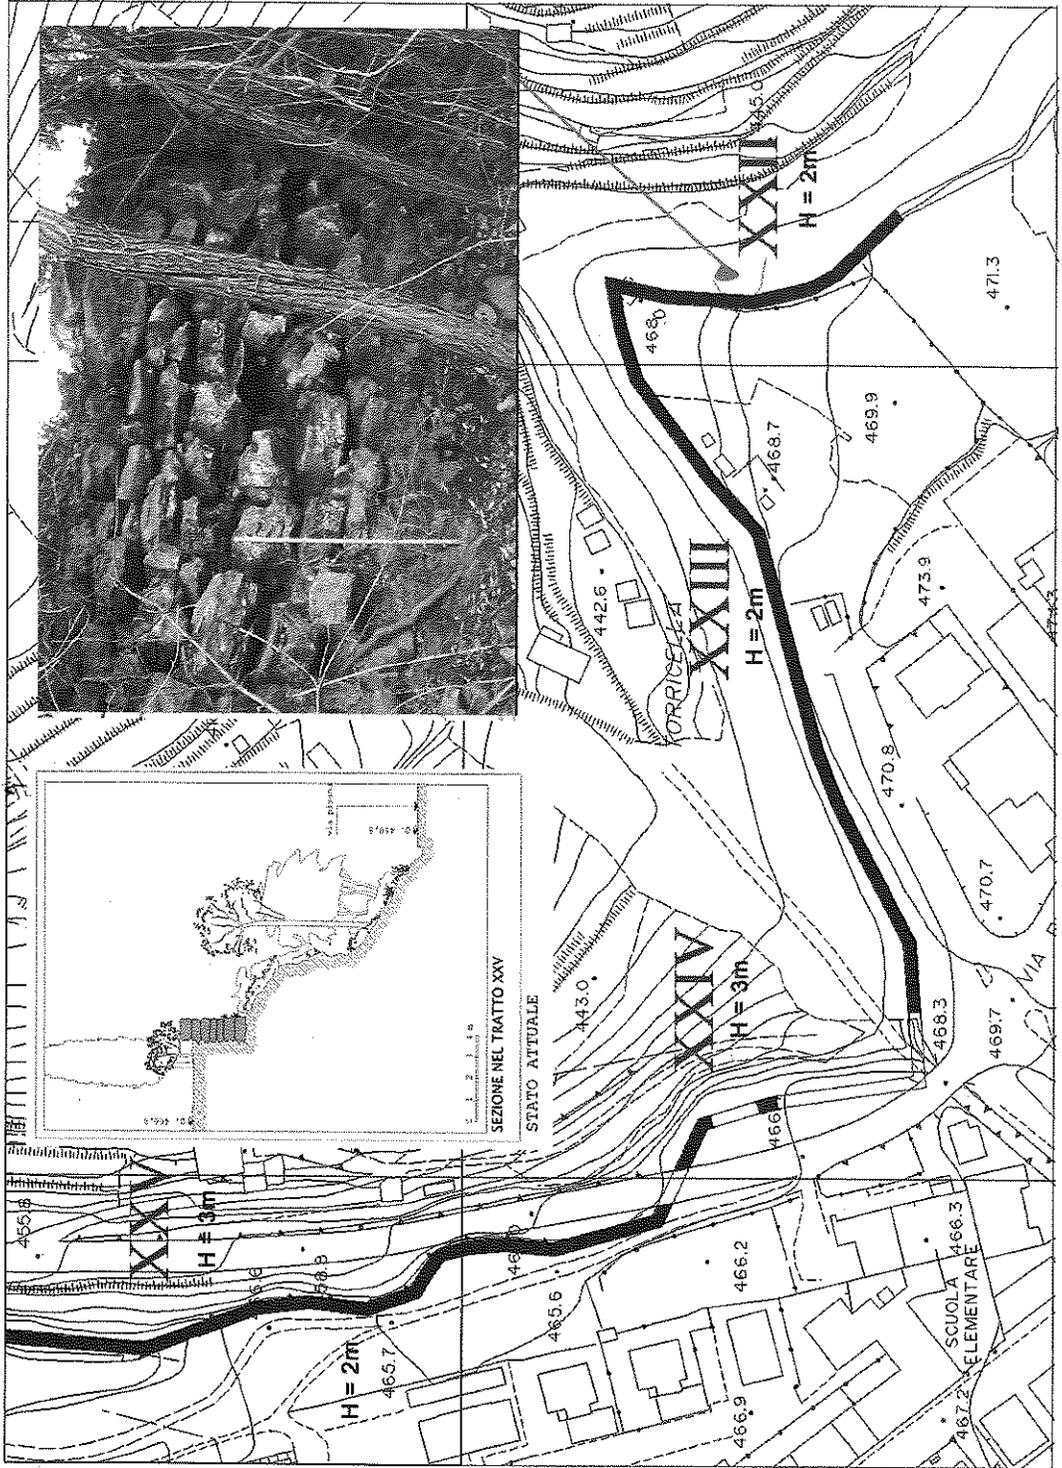
TAV. III. Volterra. Località Torricella, elaborato grafico.

L'apparato grafico risultante dallo studio diretto delle murature è stato redatto per lotti funzionali al restauro e corrispondenti alle distinte sezioni di intervento come esemplificato negli elaborati relativi a due settori: Torricella e Pescaia / Docciola (TAVV. III-IV).²

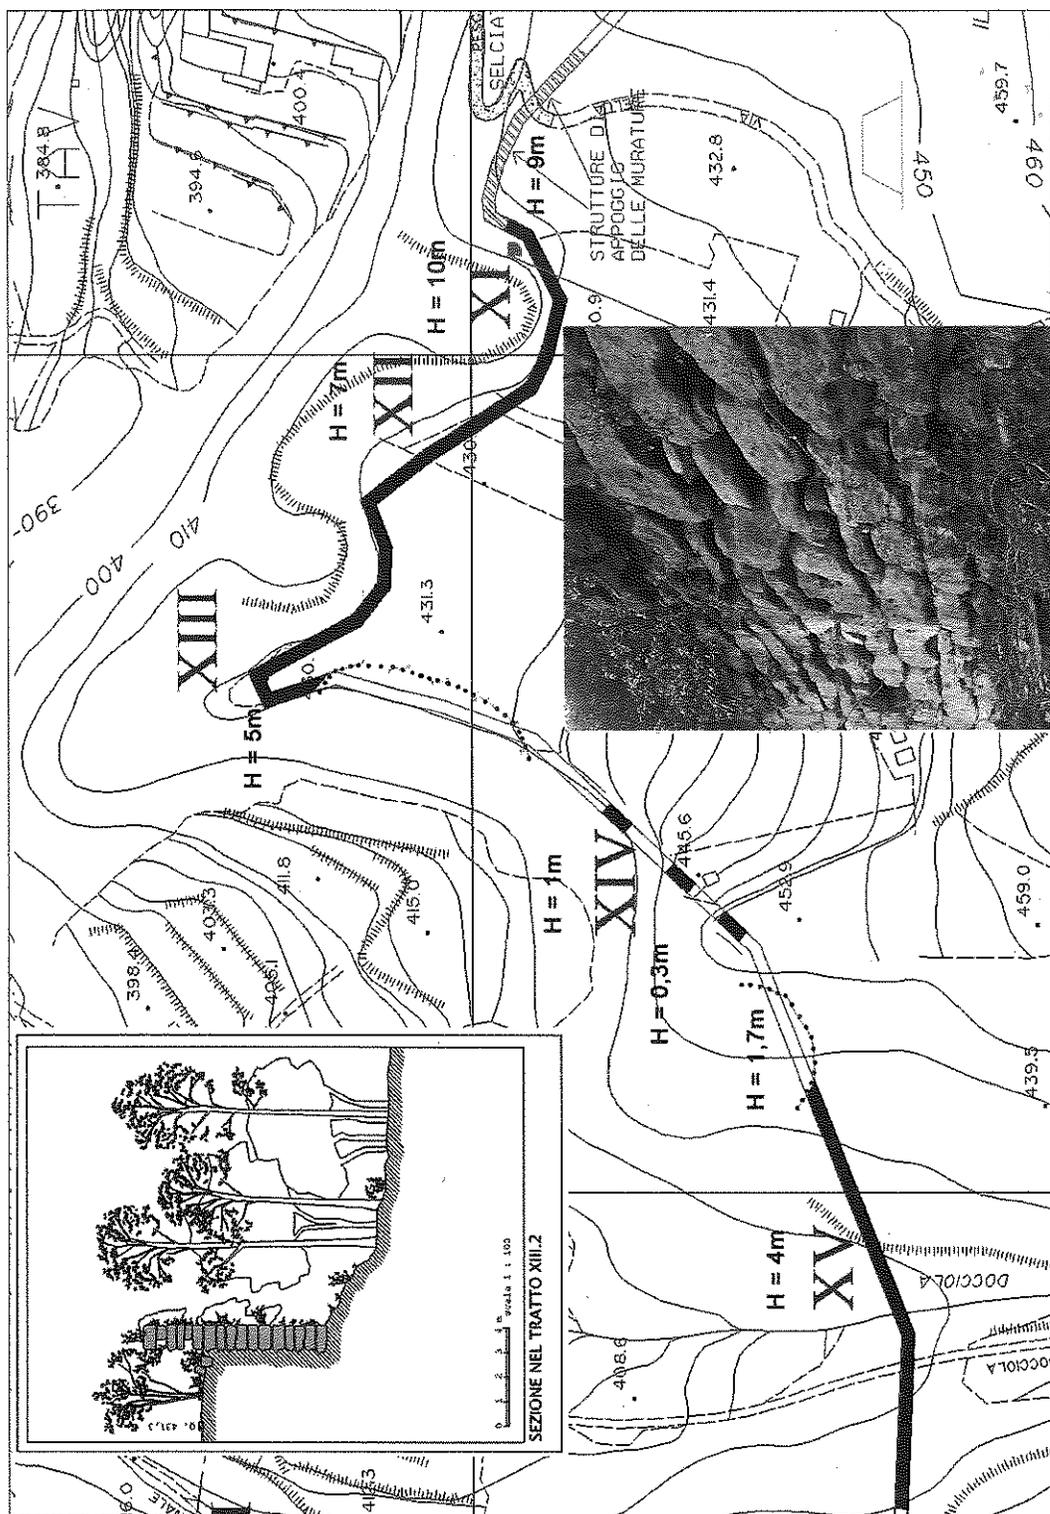
TAV. IV. Volterra. Località Pescaia - Docciola, elaborato grafico.
